МОСТ ПРЕКО РЕКЕ САВЕ НА ДЕОНИЦИ АУТОПУТА Е-75 КРОЗ  
БЕОГРАД  
МОСТ „ГАЗЕЛА“ СА ПРИЛАЗНИМ КОНСТРУКЦИЈАМА

# САНАЦИЈА ПРИЛАЗНИХ КОНСТРУКЦИЈА

МОСТПРОЈЕКТ –  
БЕОГРАД

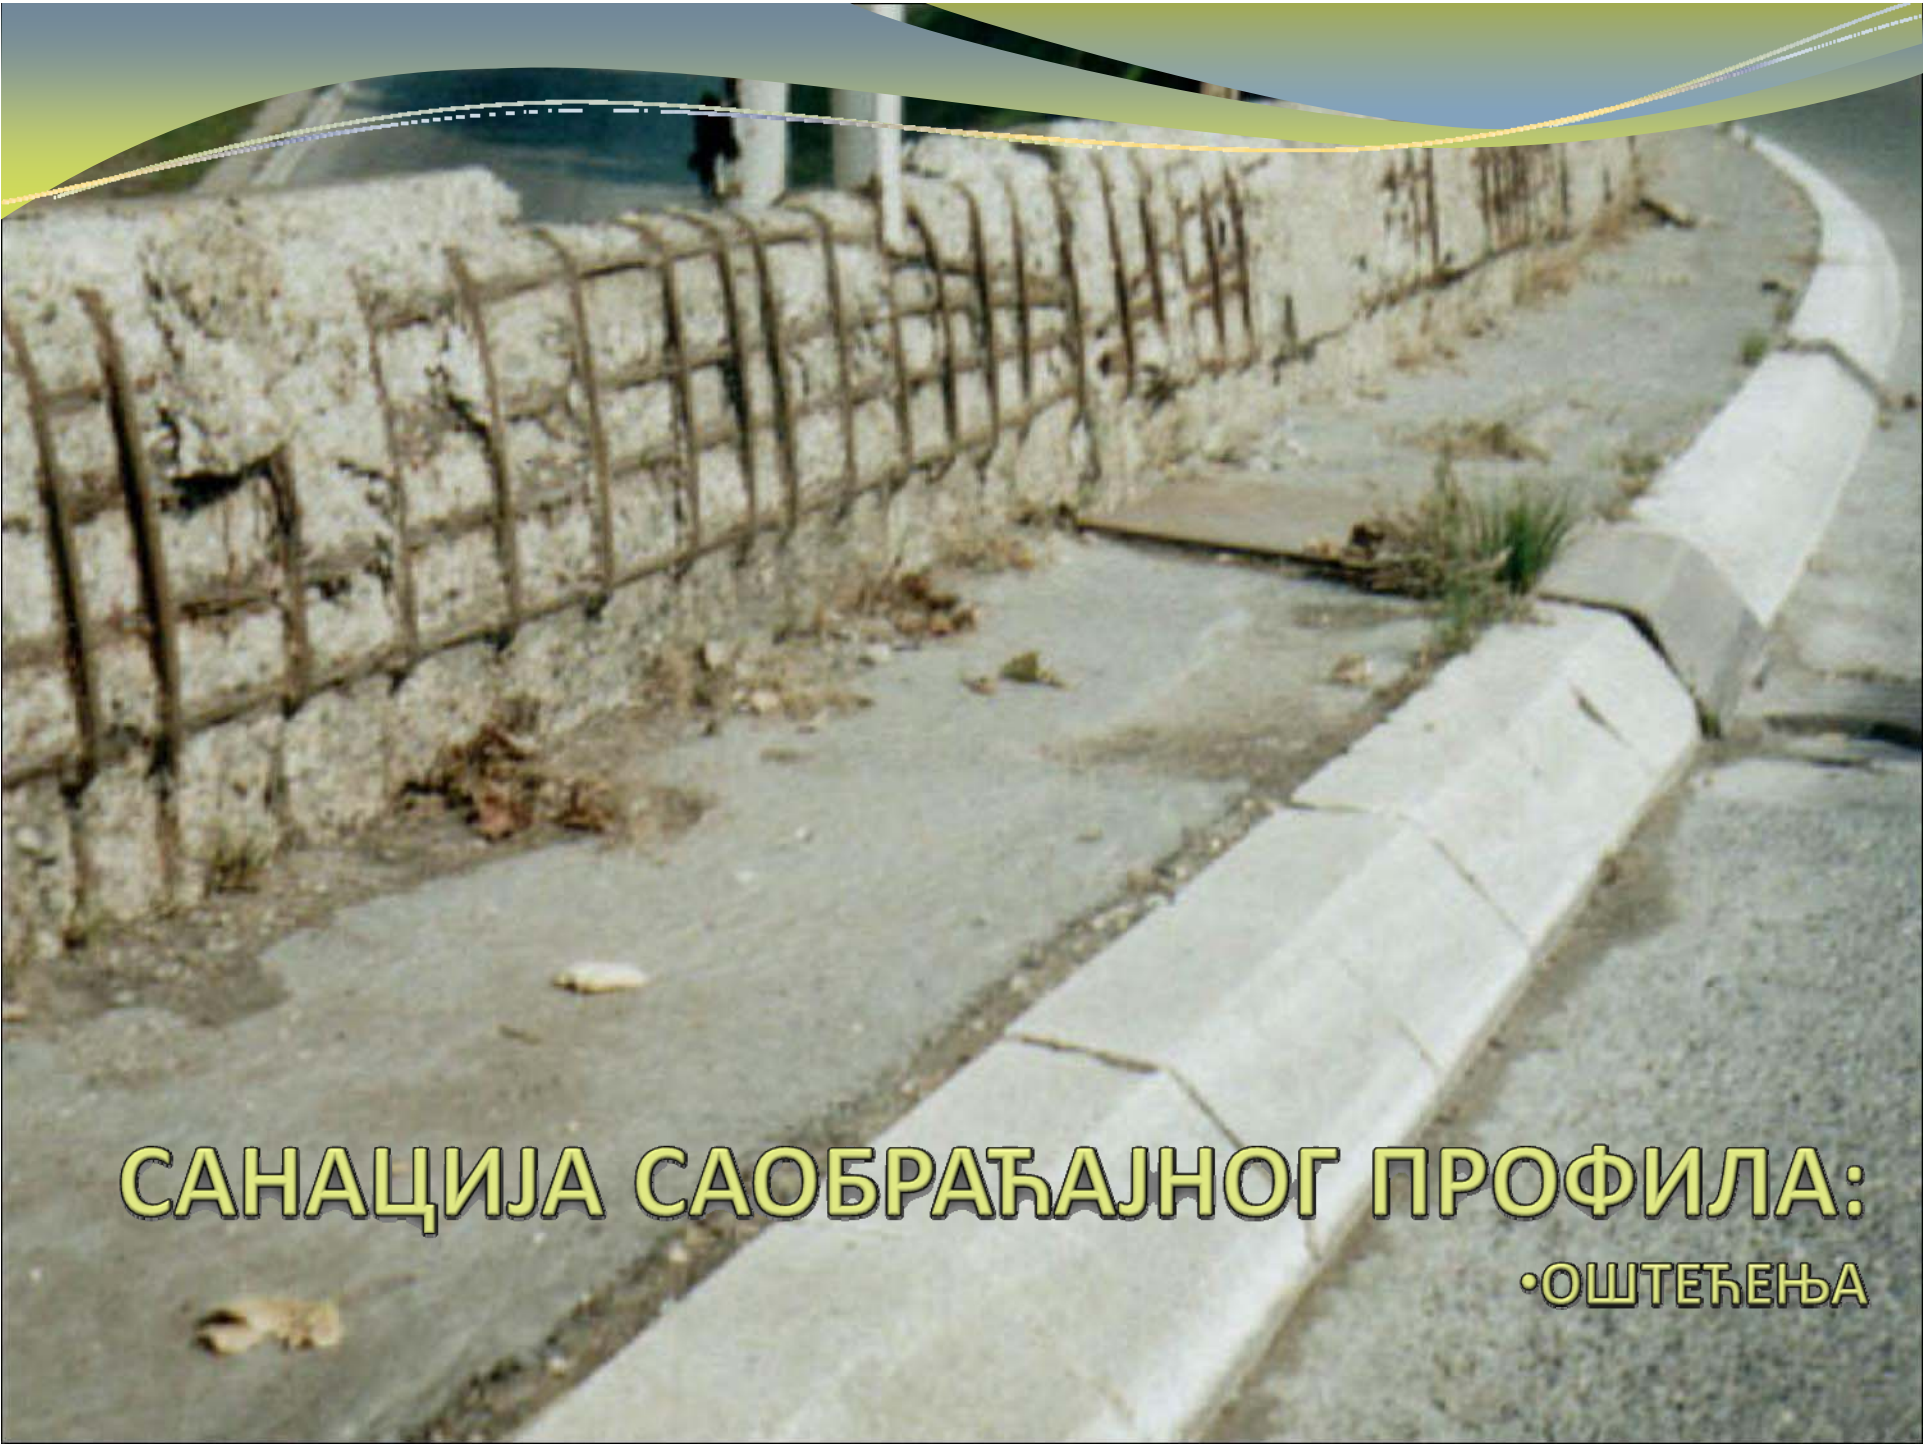
# САНАЦИЈА САОБРАЋАЈНОГ ПРОФИЛА:

- ОШТЕЋЕЊА

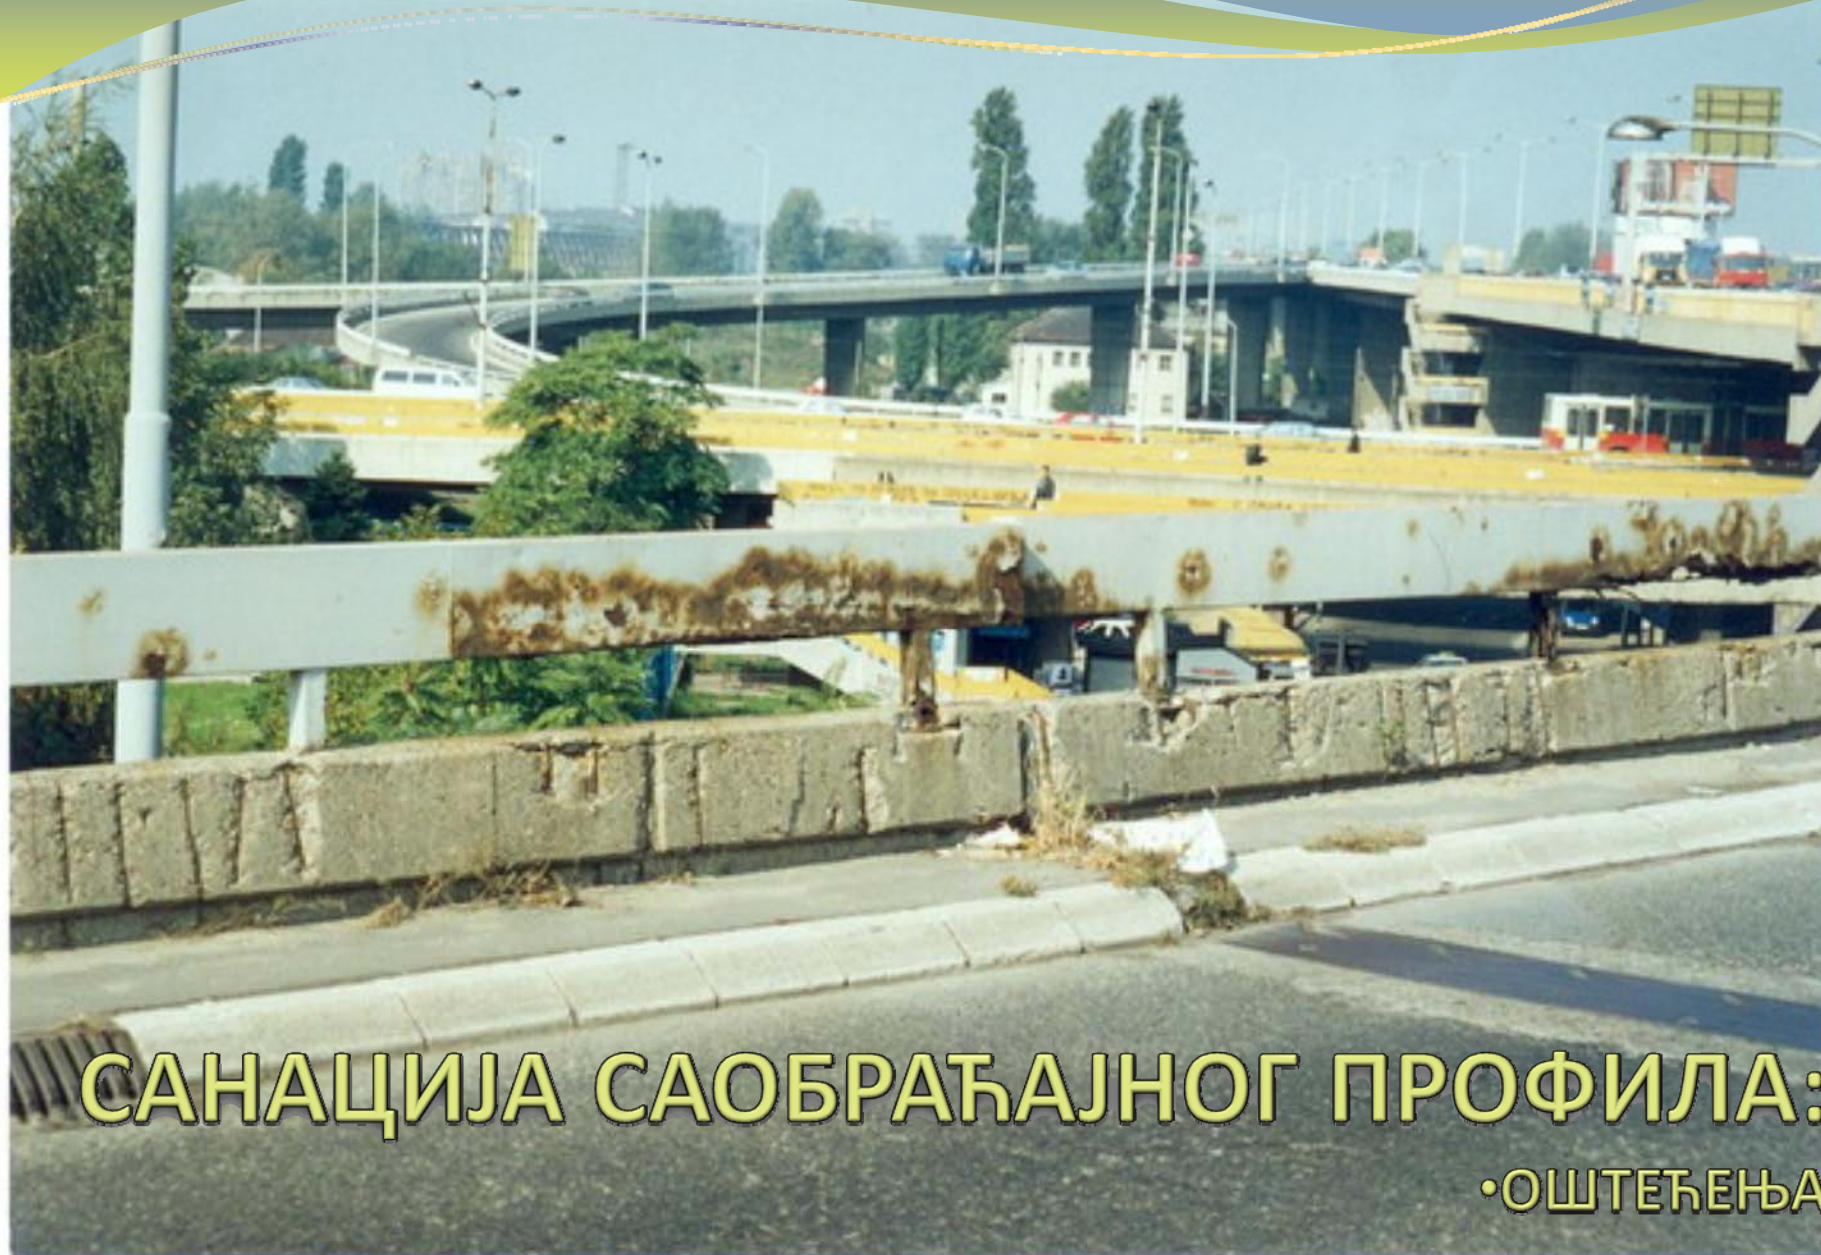
# САНАЦИЈА САОБРАЋАЈНОГ ПРОФИЛА:

- ОШТЕЋЕЊА

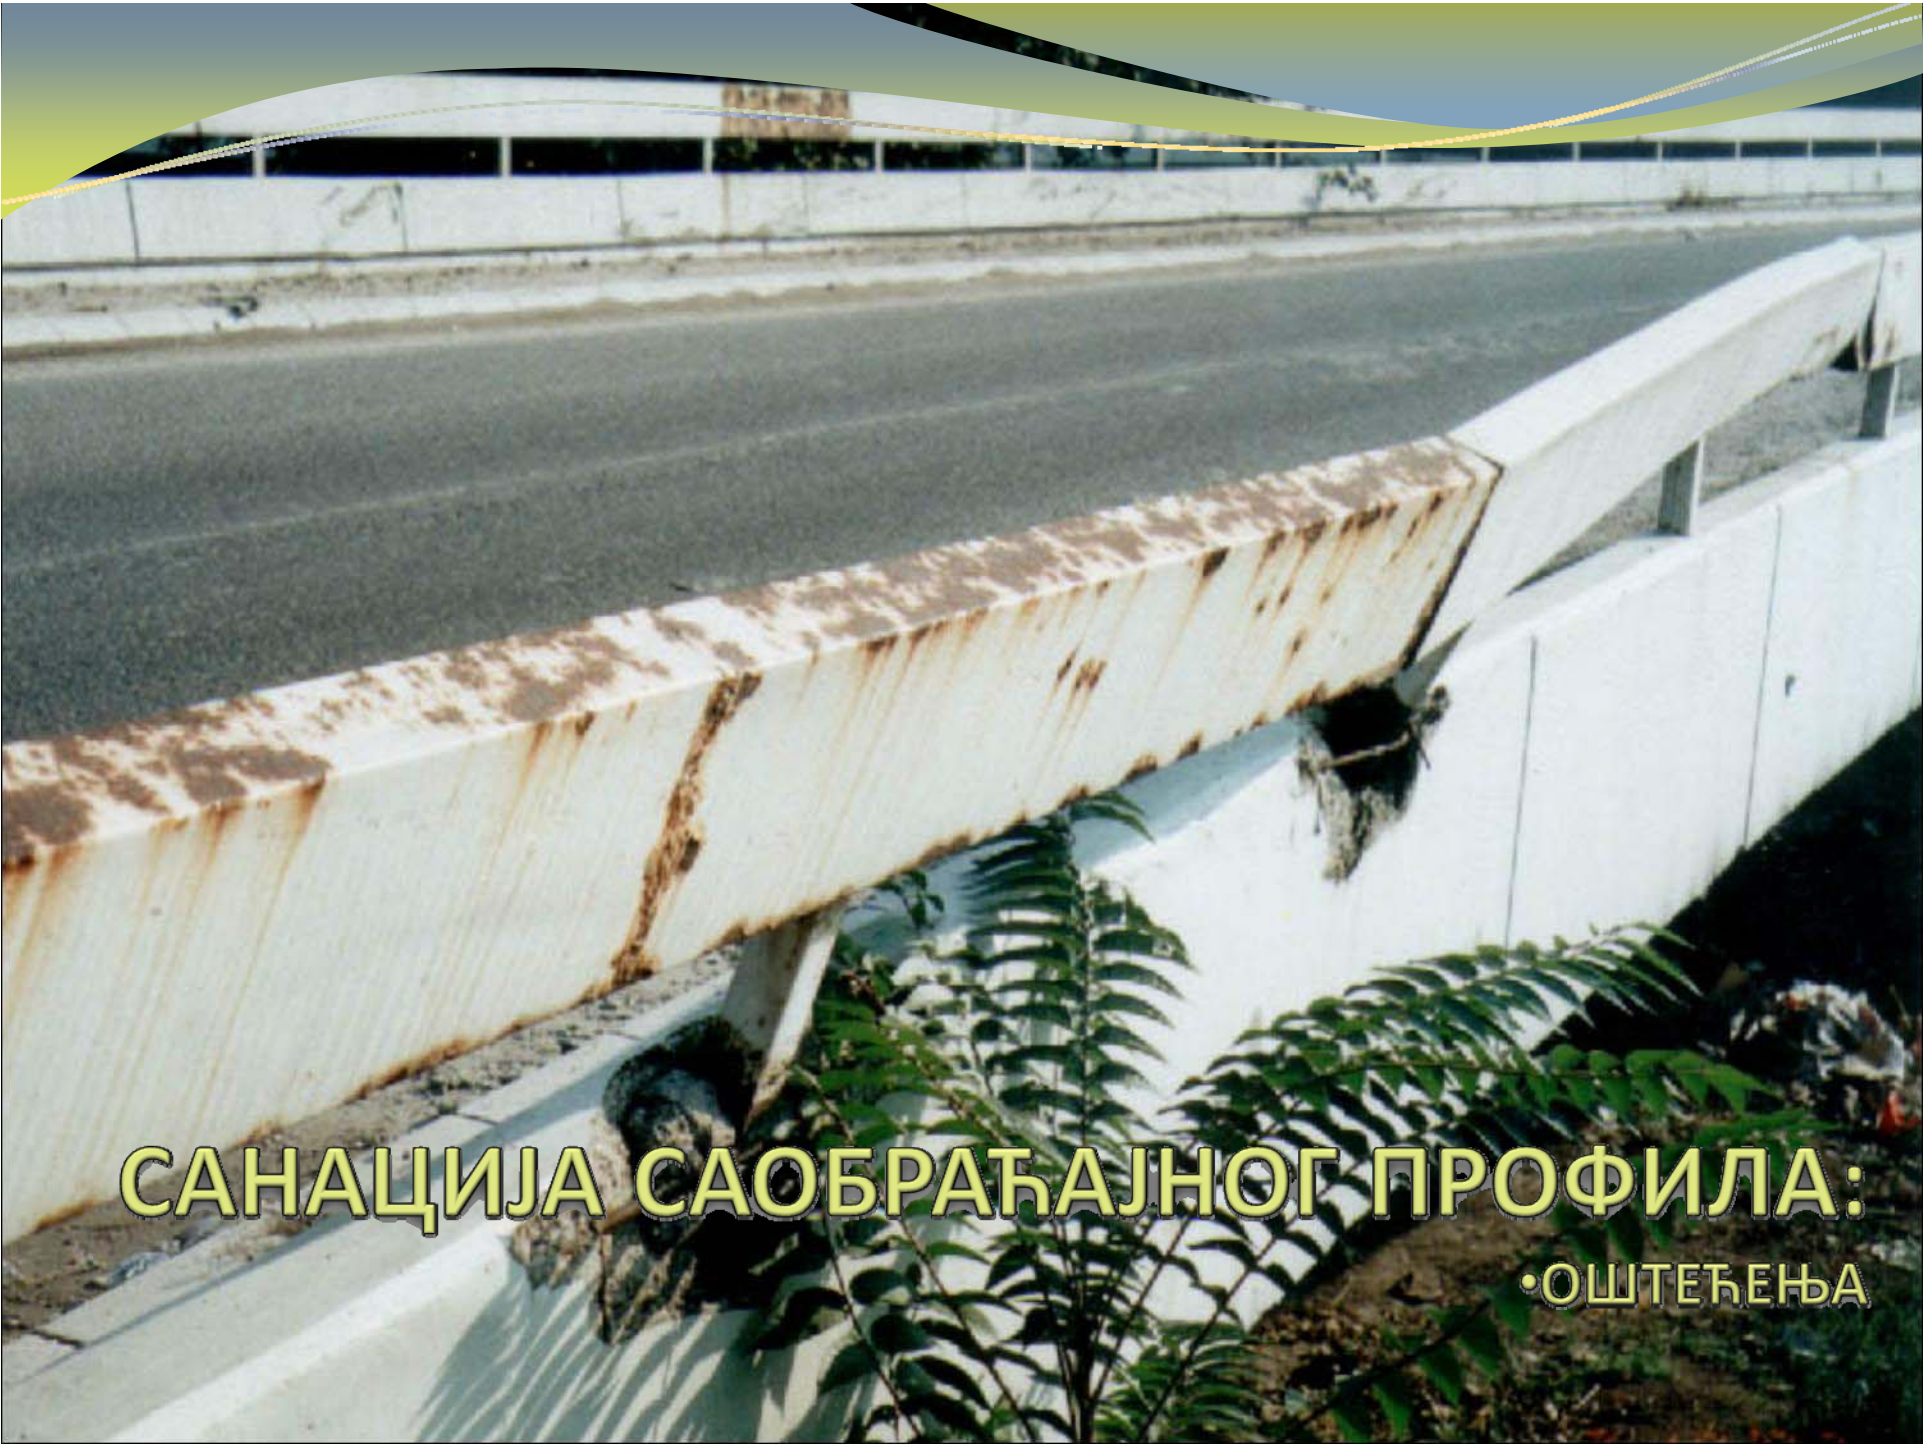
САНАЦИЈА САОБРАЋАЈНОГ ПРОФИЛА:

• ОШТЕЋЕЊА

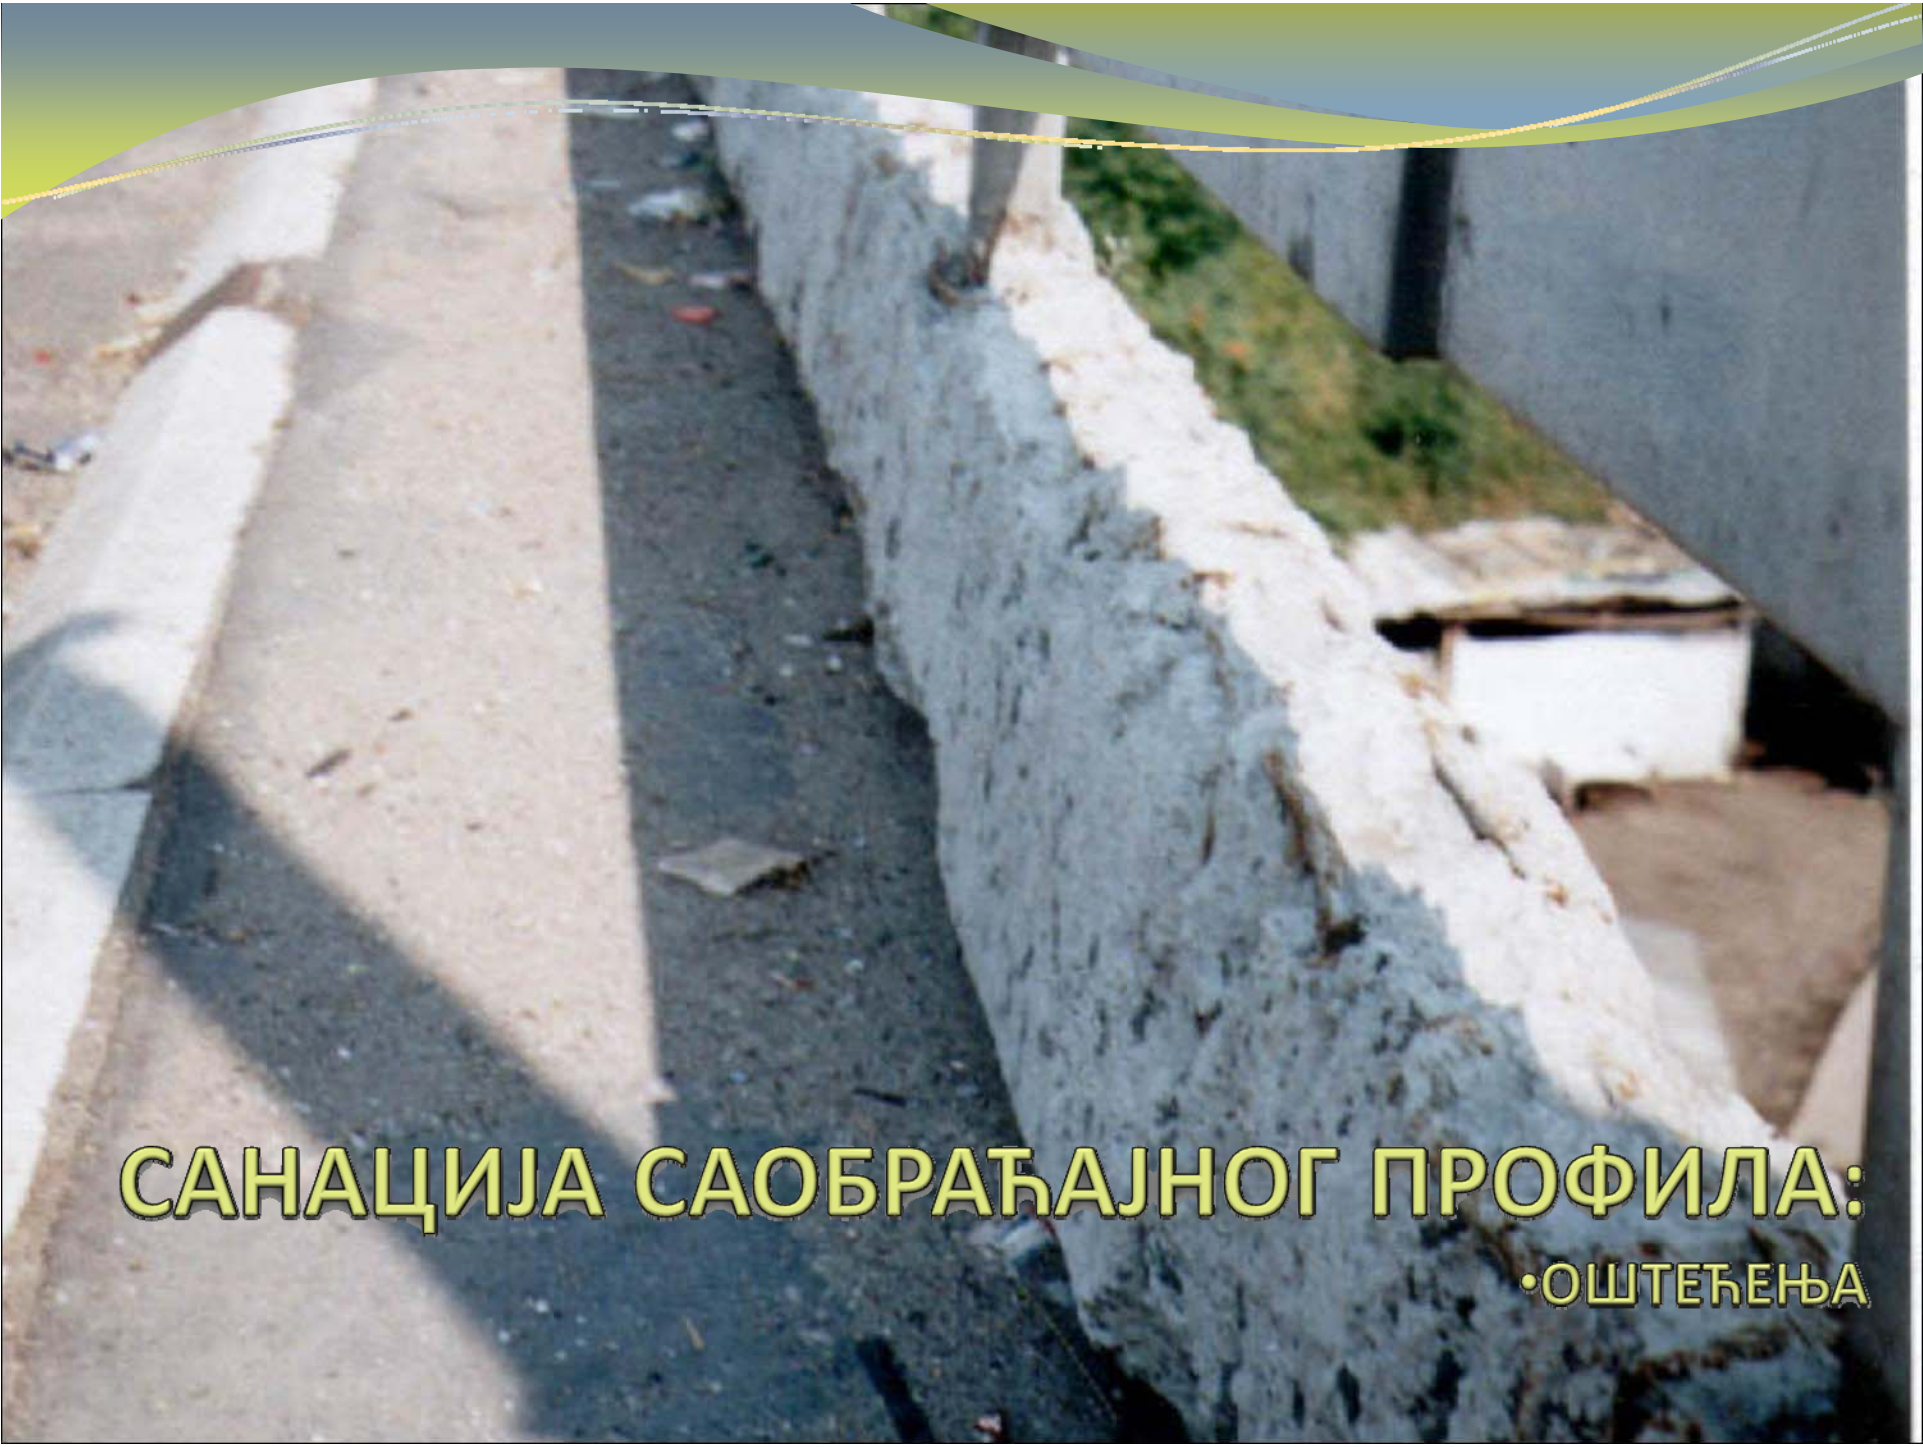
САНАЦИЈА САОБРАЋАЈНОГ ПРОФИЛА:

• ОШТЕЋЕЊА

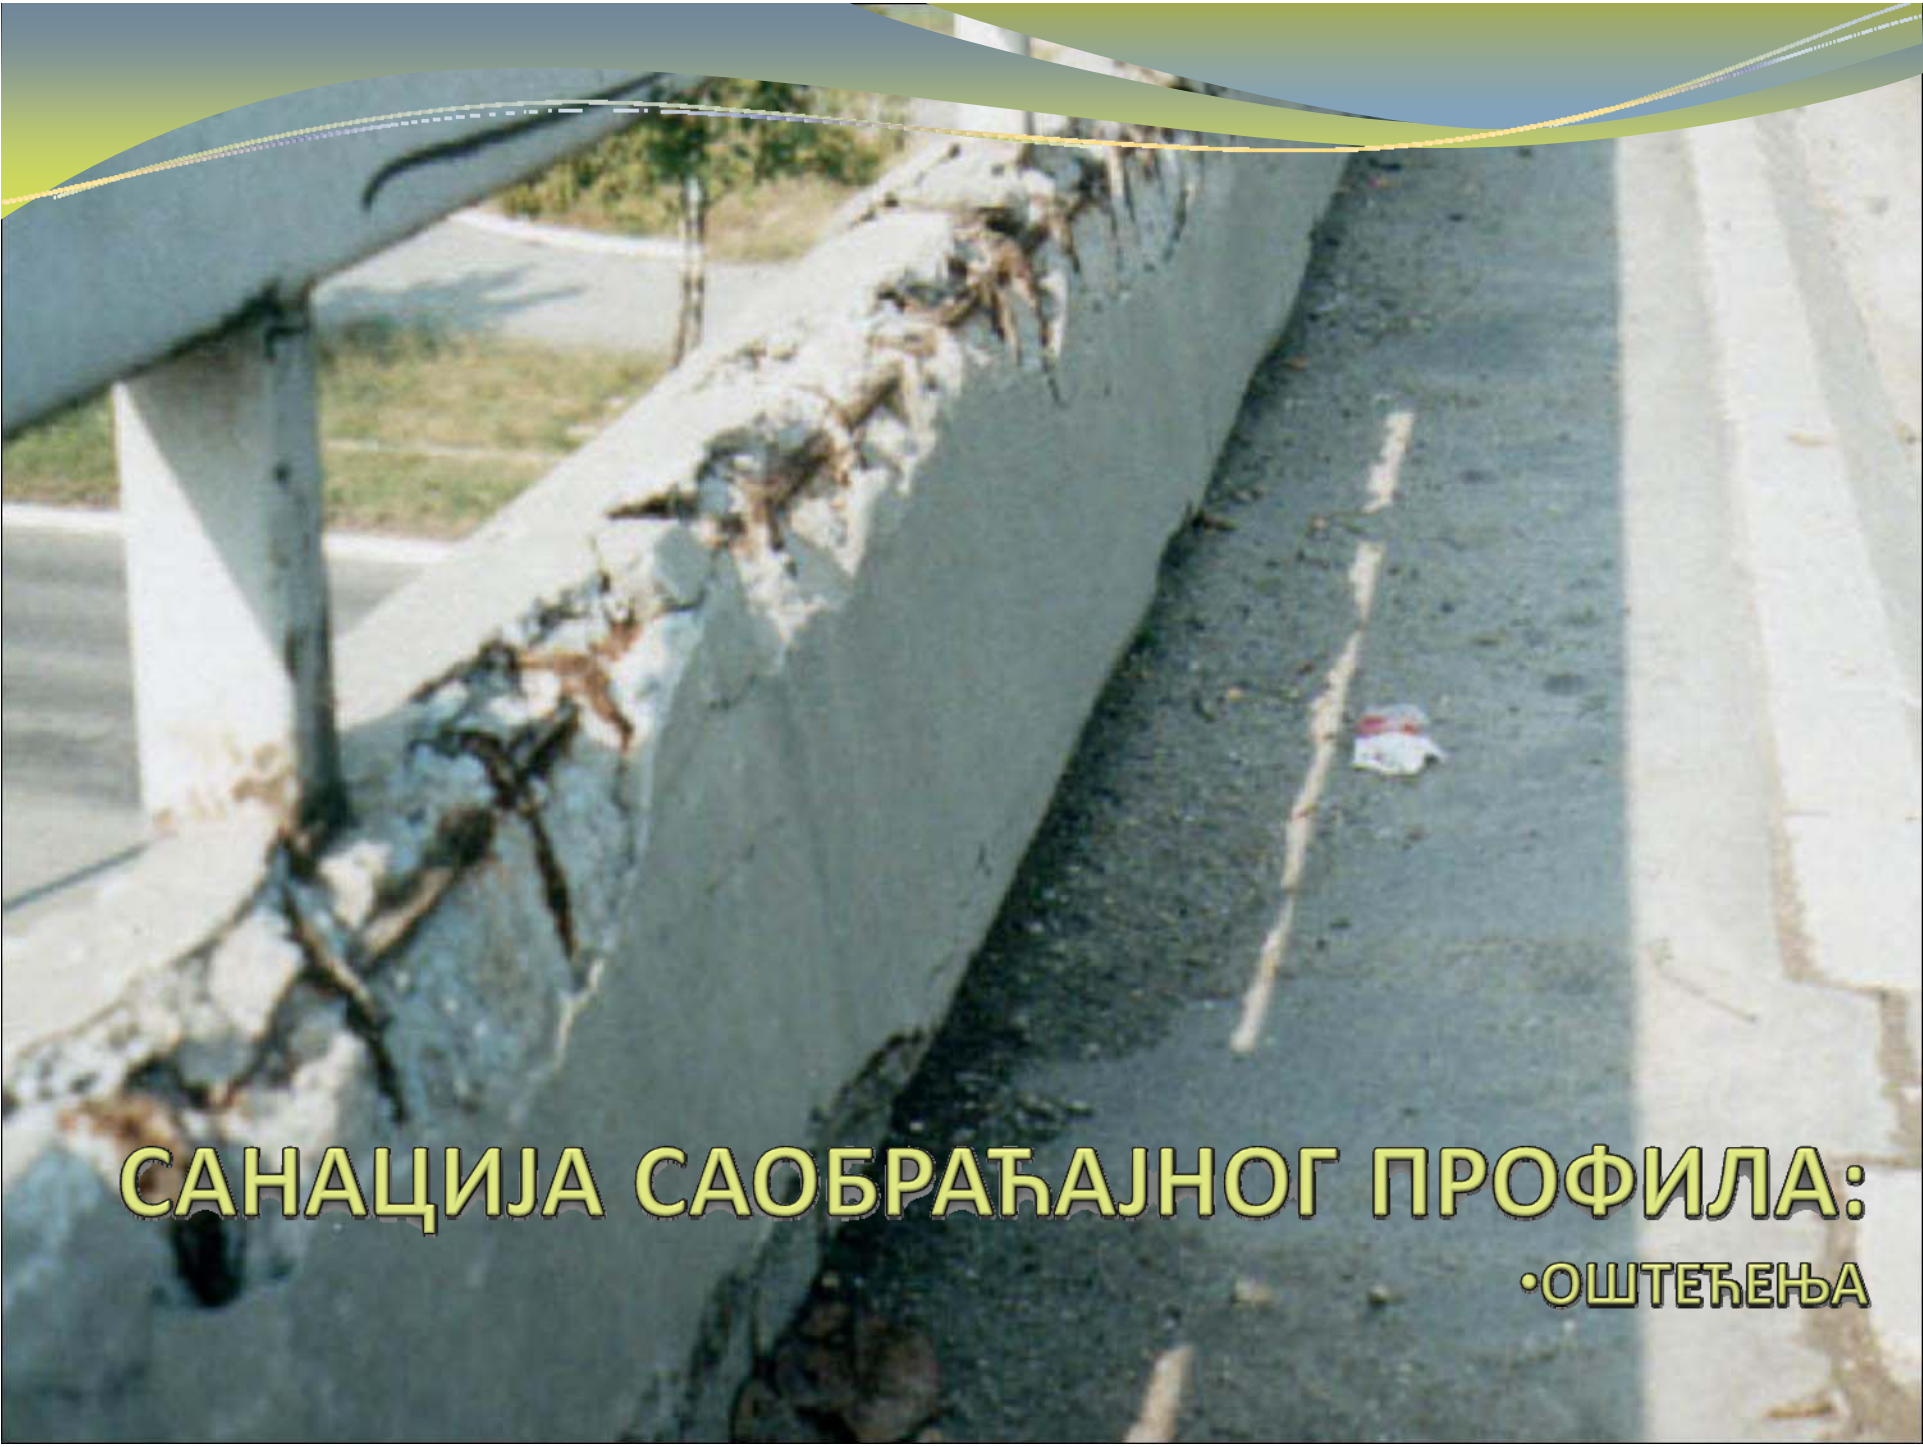
# САНАЦИЈА САОБРАЋАЈНОГ ПРОФИЛА:

- ОШТЕЋЕЊА

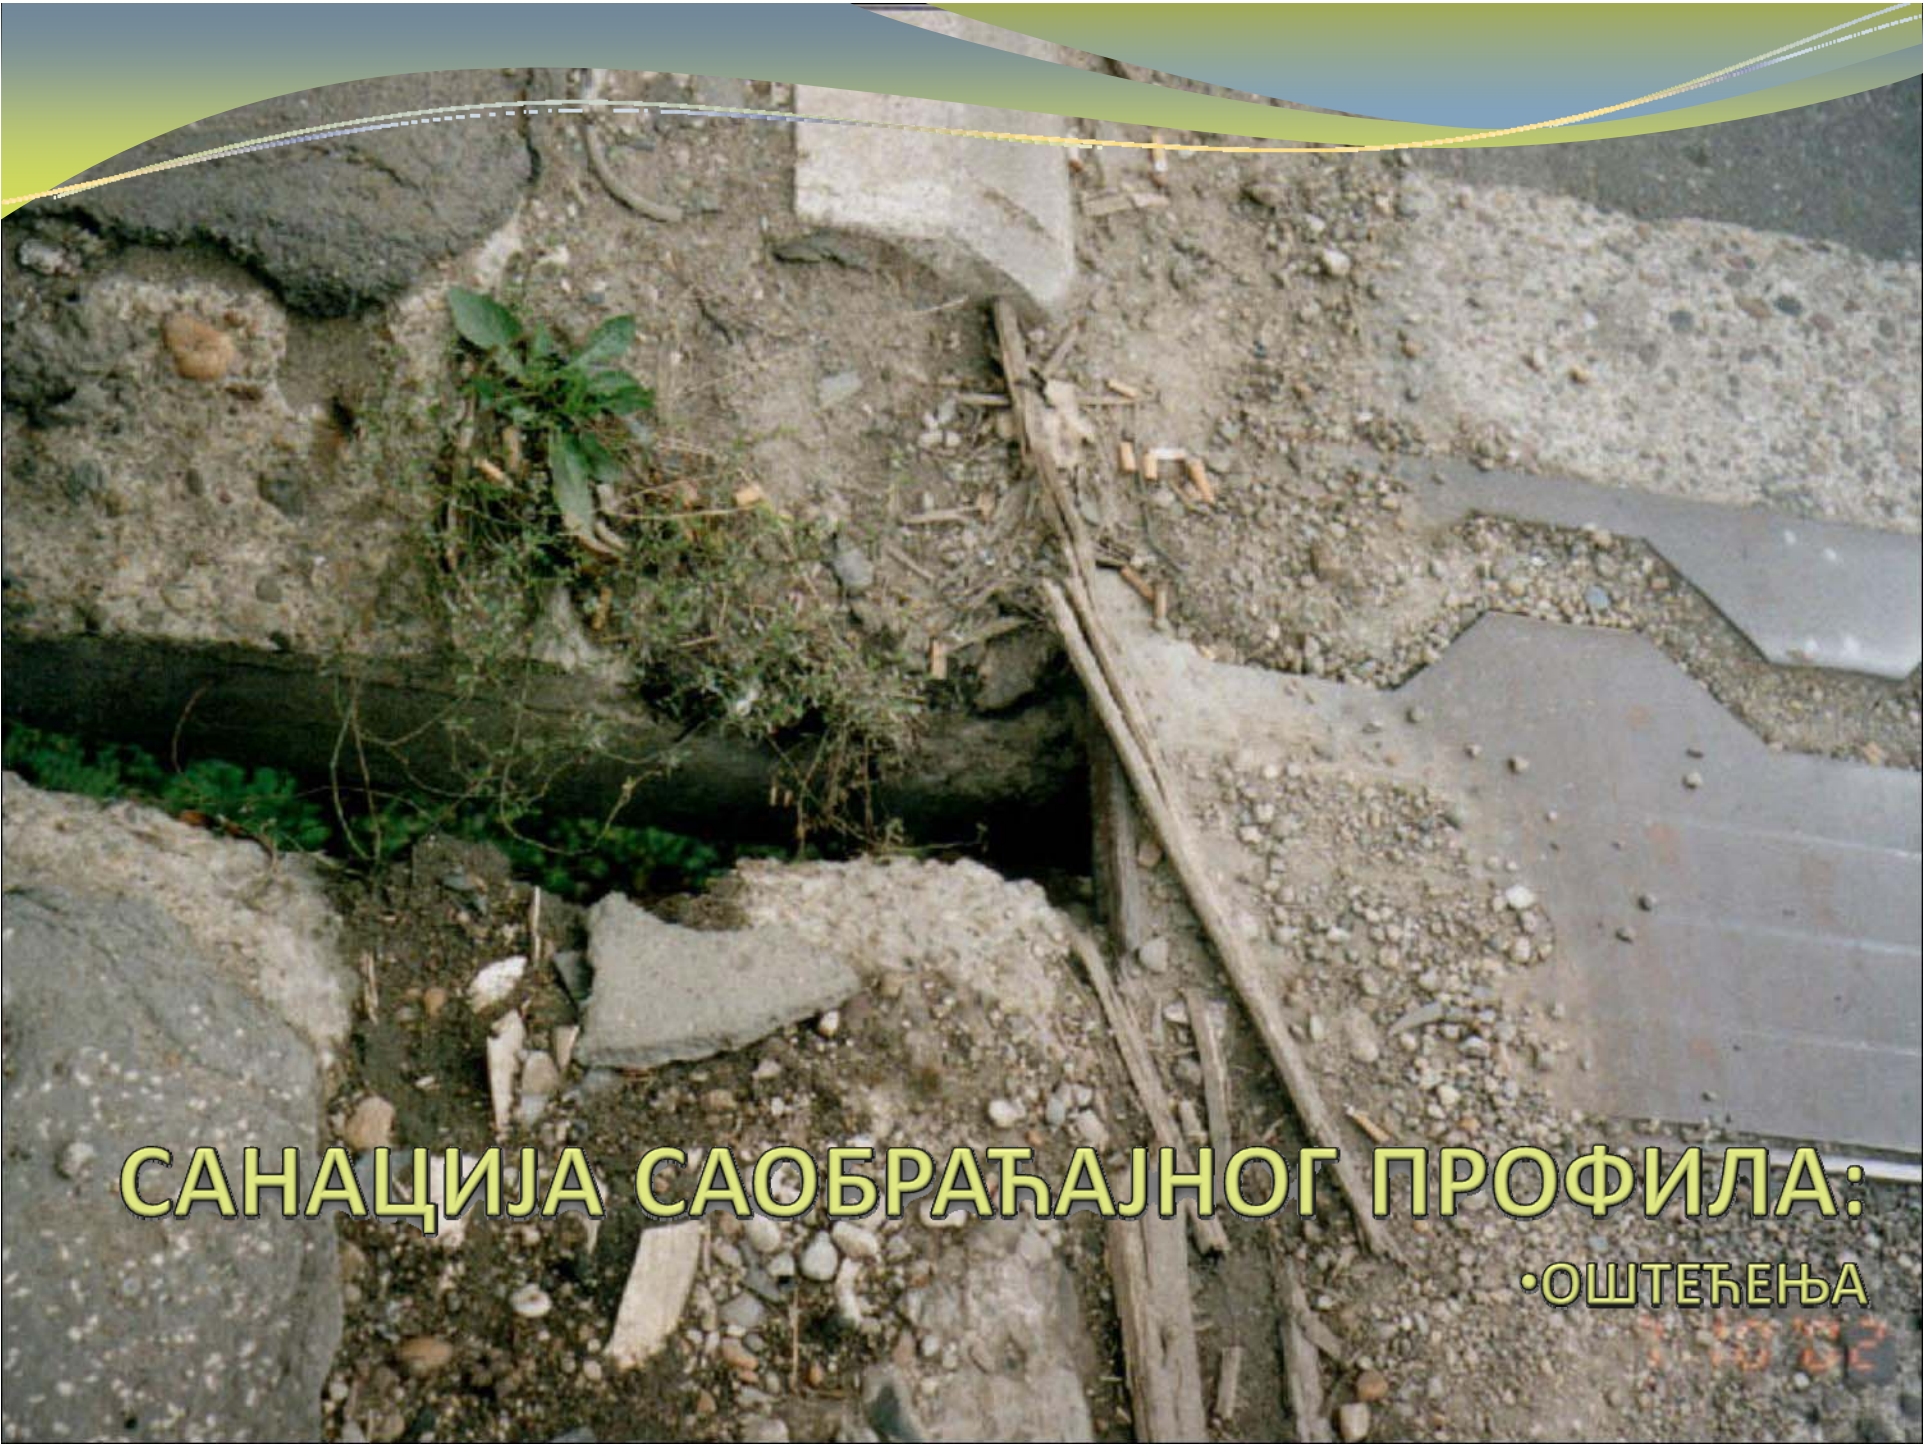
# САНАЦИЈА САОБРАЋАЈНОГ ПРОФИЛА:

- ОШТЕЋЕЊА

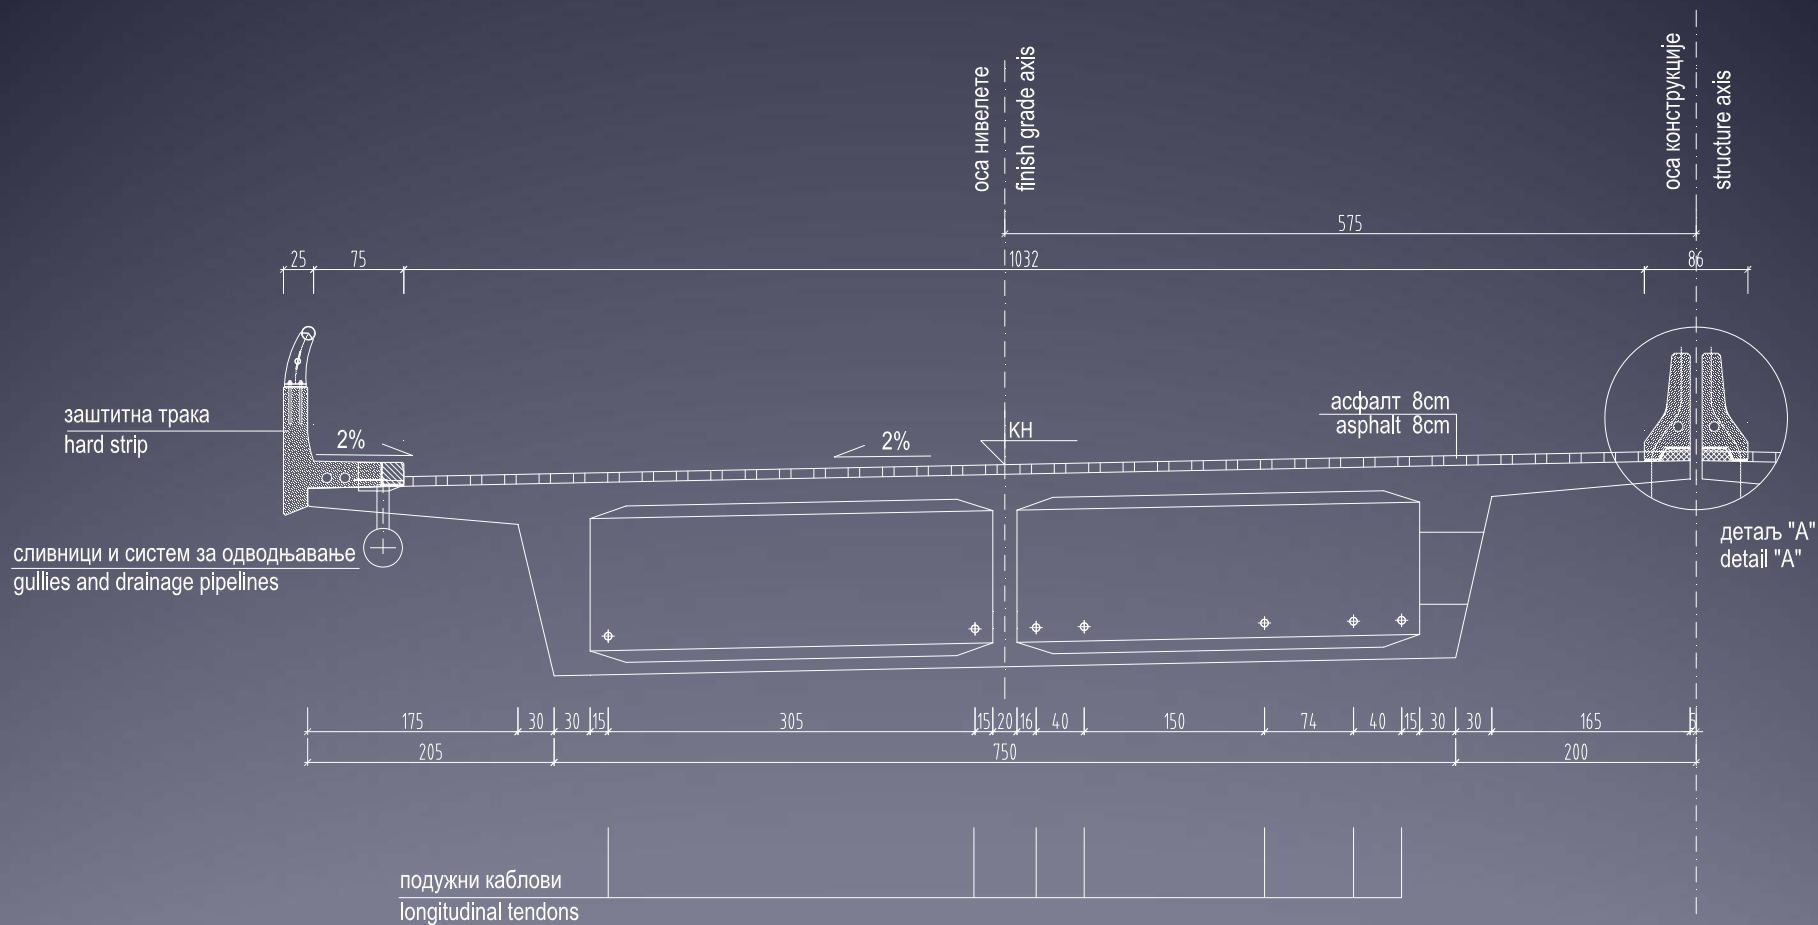
# САНАЦИЈА САОБРАЋАЈНОГ ПРОФИЛА:

•ОШТЕЋЕЊА

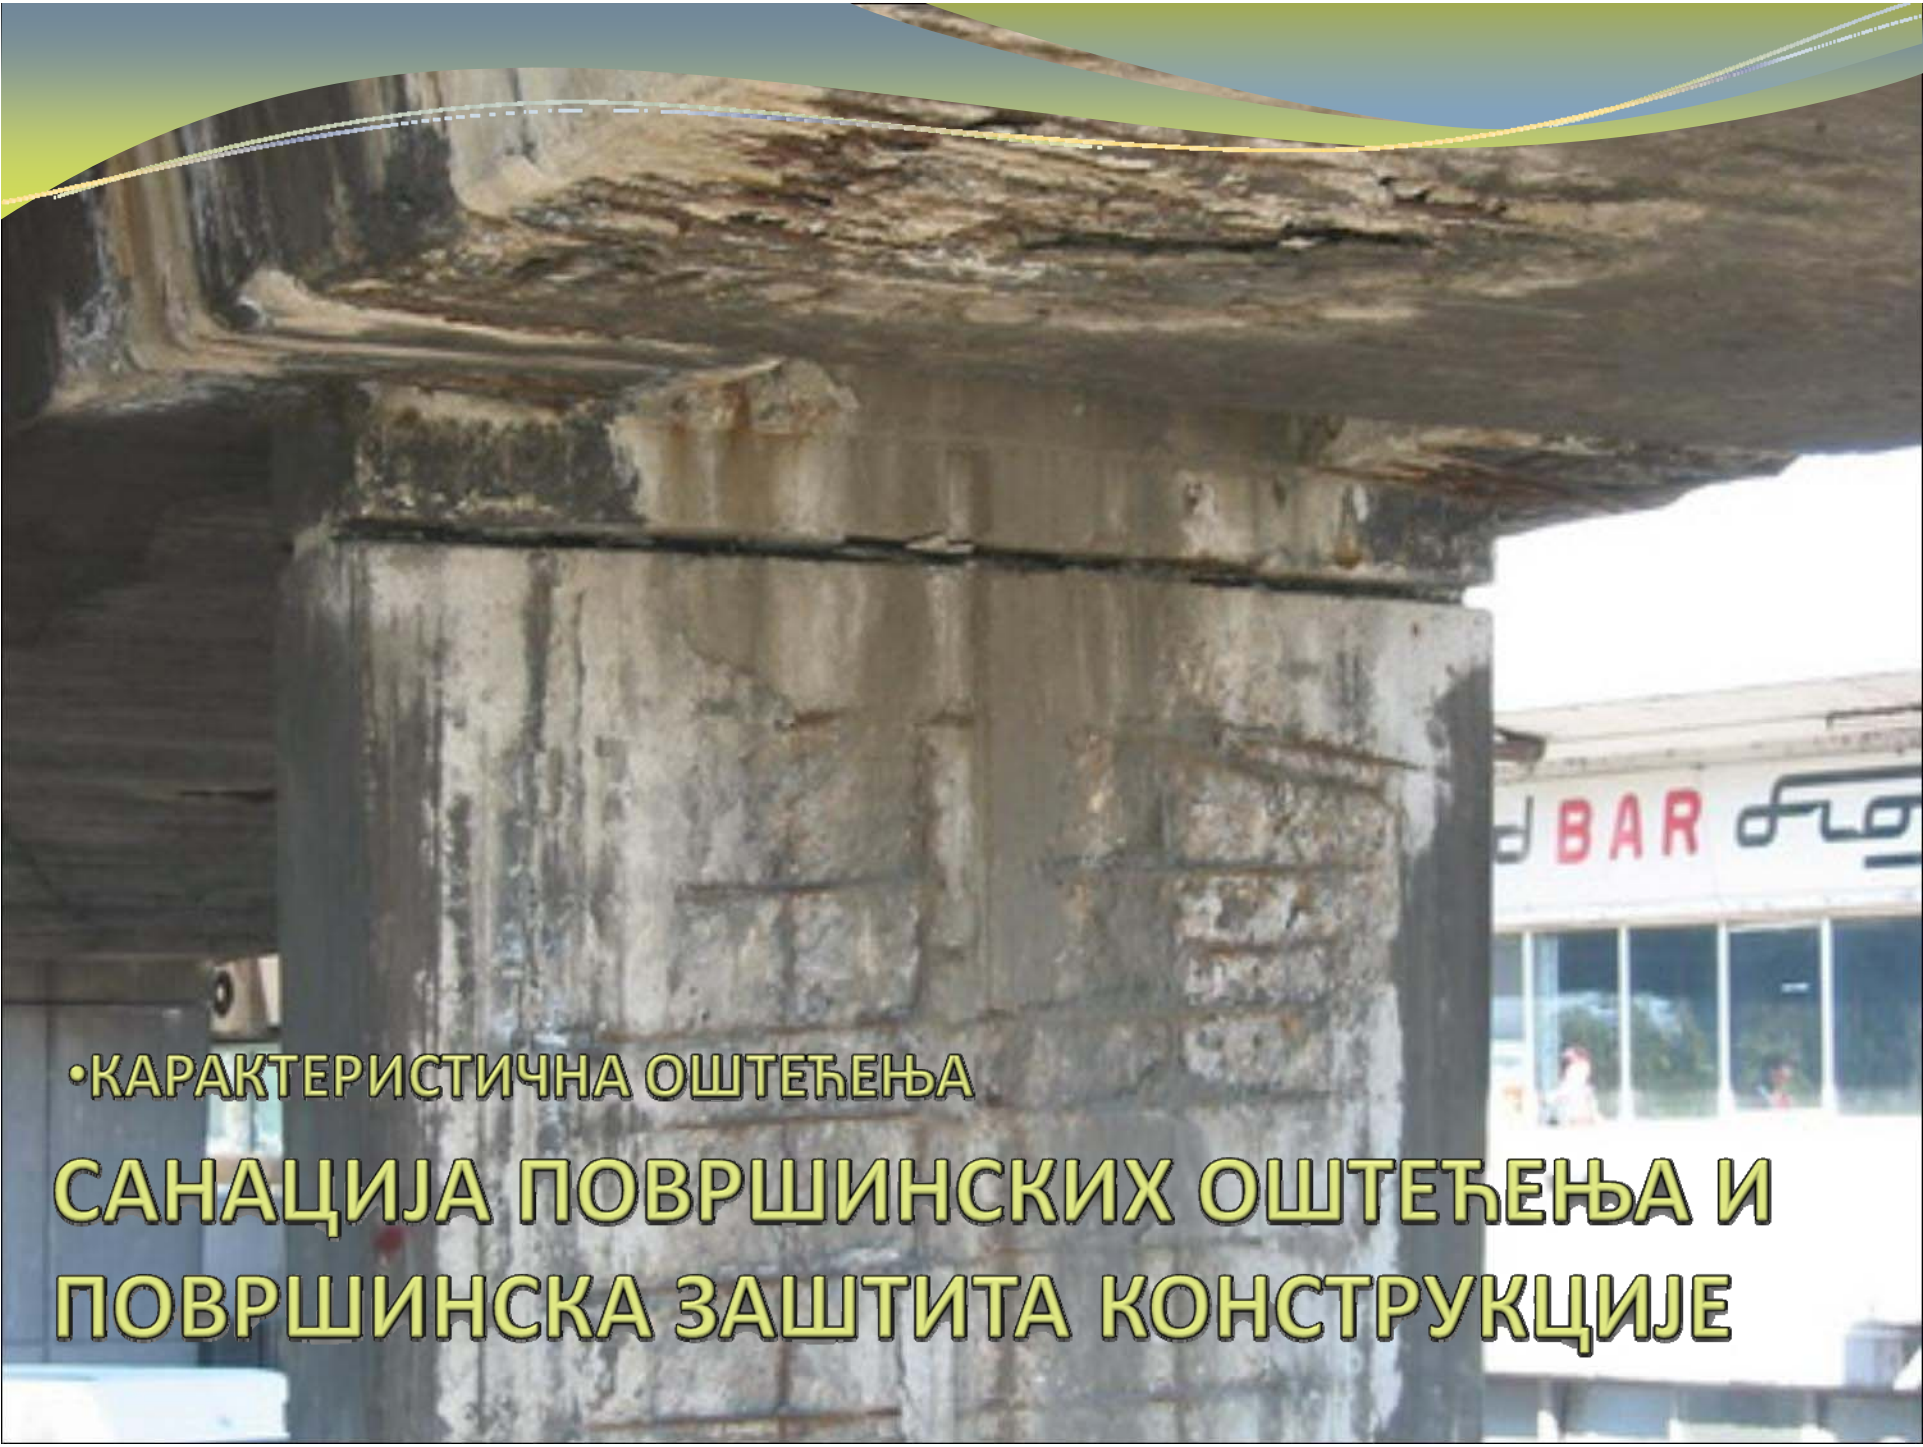
•КАРАКТЕРИСТИЧНА ОШТЕЋЕЊА

САНАЦИЈА ПОВРШИНСКИХ ОШТЕЋЕЊА И  
ПОВРШИНСКА ЗАШТИТА КОНСТРУКЦИЈЕ
