МОСТ ПРЕКО РЕКЕ САВЕ НА ДЕОНИЦИ АУТОПУТА Е-75 КРОЗ  
БЕОГРАД  
МОСТ „ГАЗЕЛА“ СА ПРИЛАЗНИМ КОНСТРУКЦИЈАМА

# САНАЦИЈА ПРИЛАЗНИХ КОНСТРУКЦИЈА

МОСТПРОЈЕКТ –  
БЕОГРАД

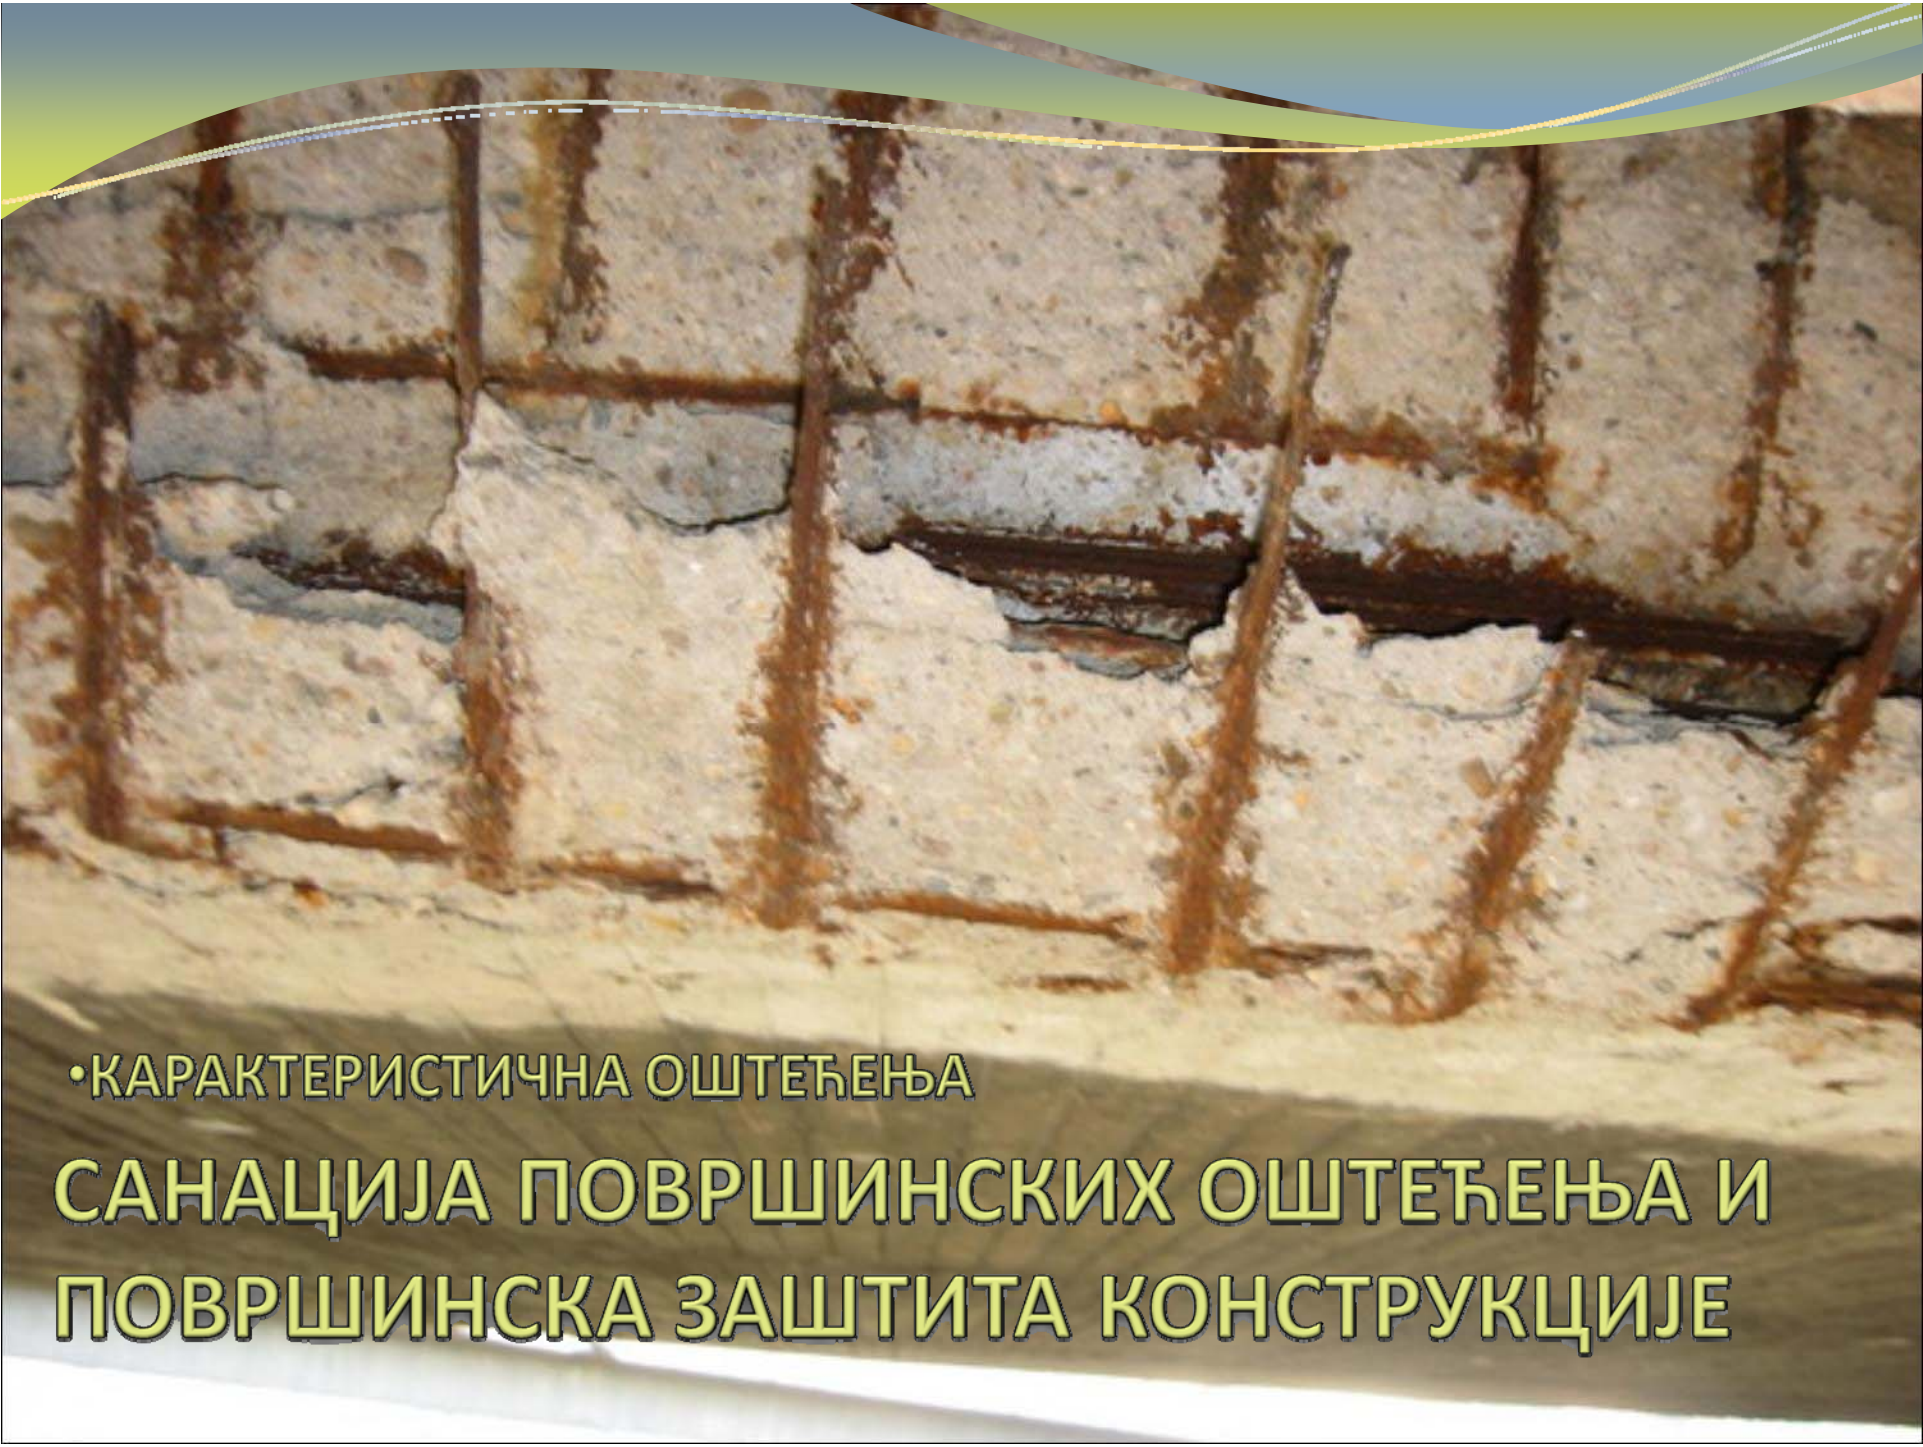
• КАРАКТЕРИСТИЧНА ОШТЕЋЕЊА

САНАЦИЈА ПОВРШИНСКИХ ОШТЕЋЕЊА И  
ПОВРШИНСКА ЗАШТИТА КОНСТРУКЦИЈЕ

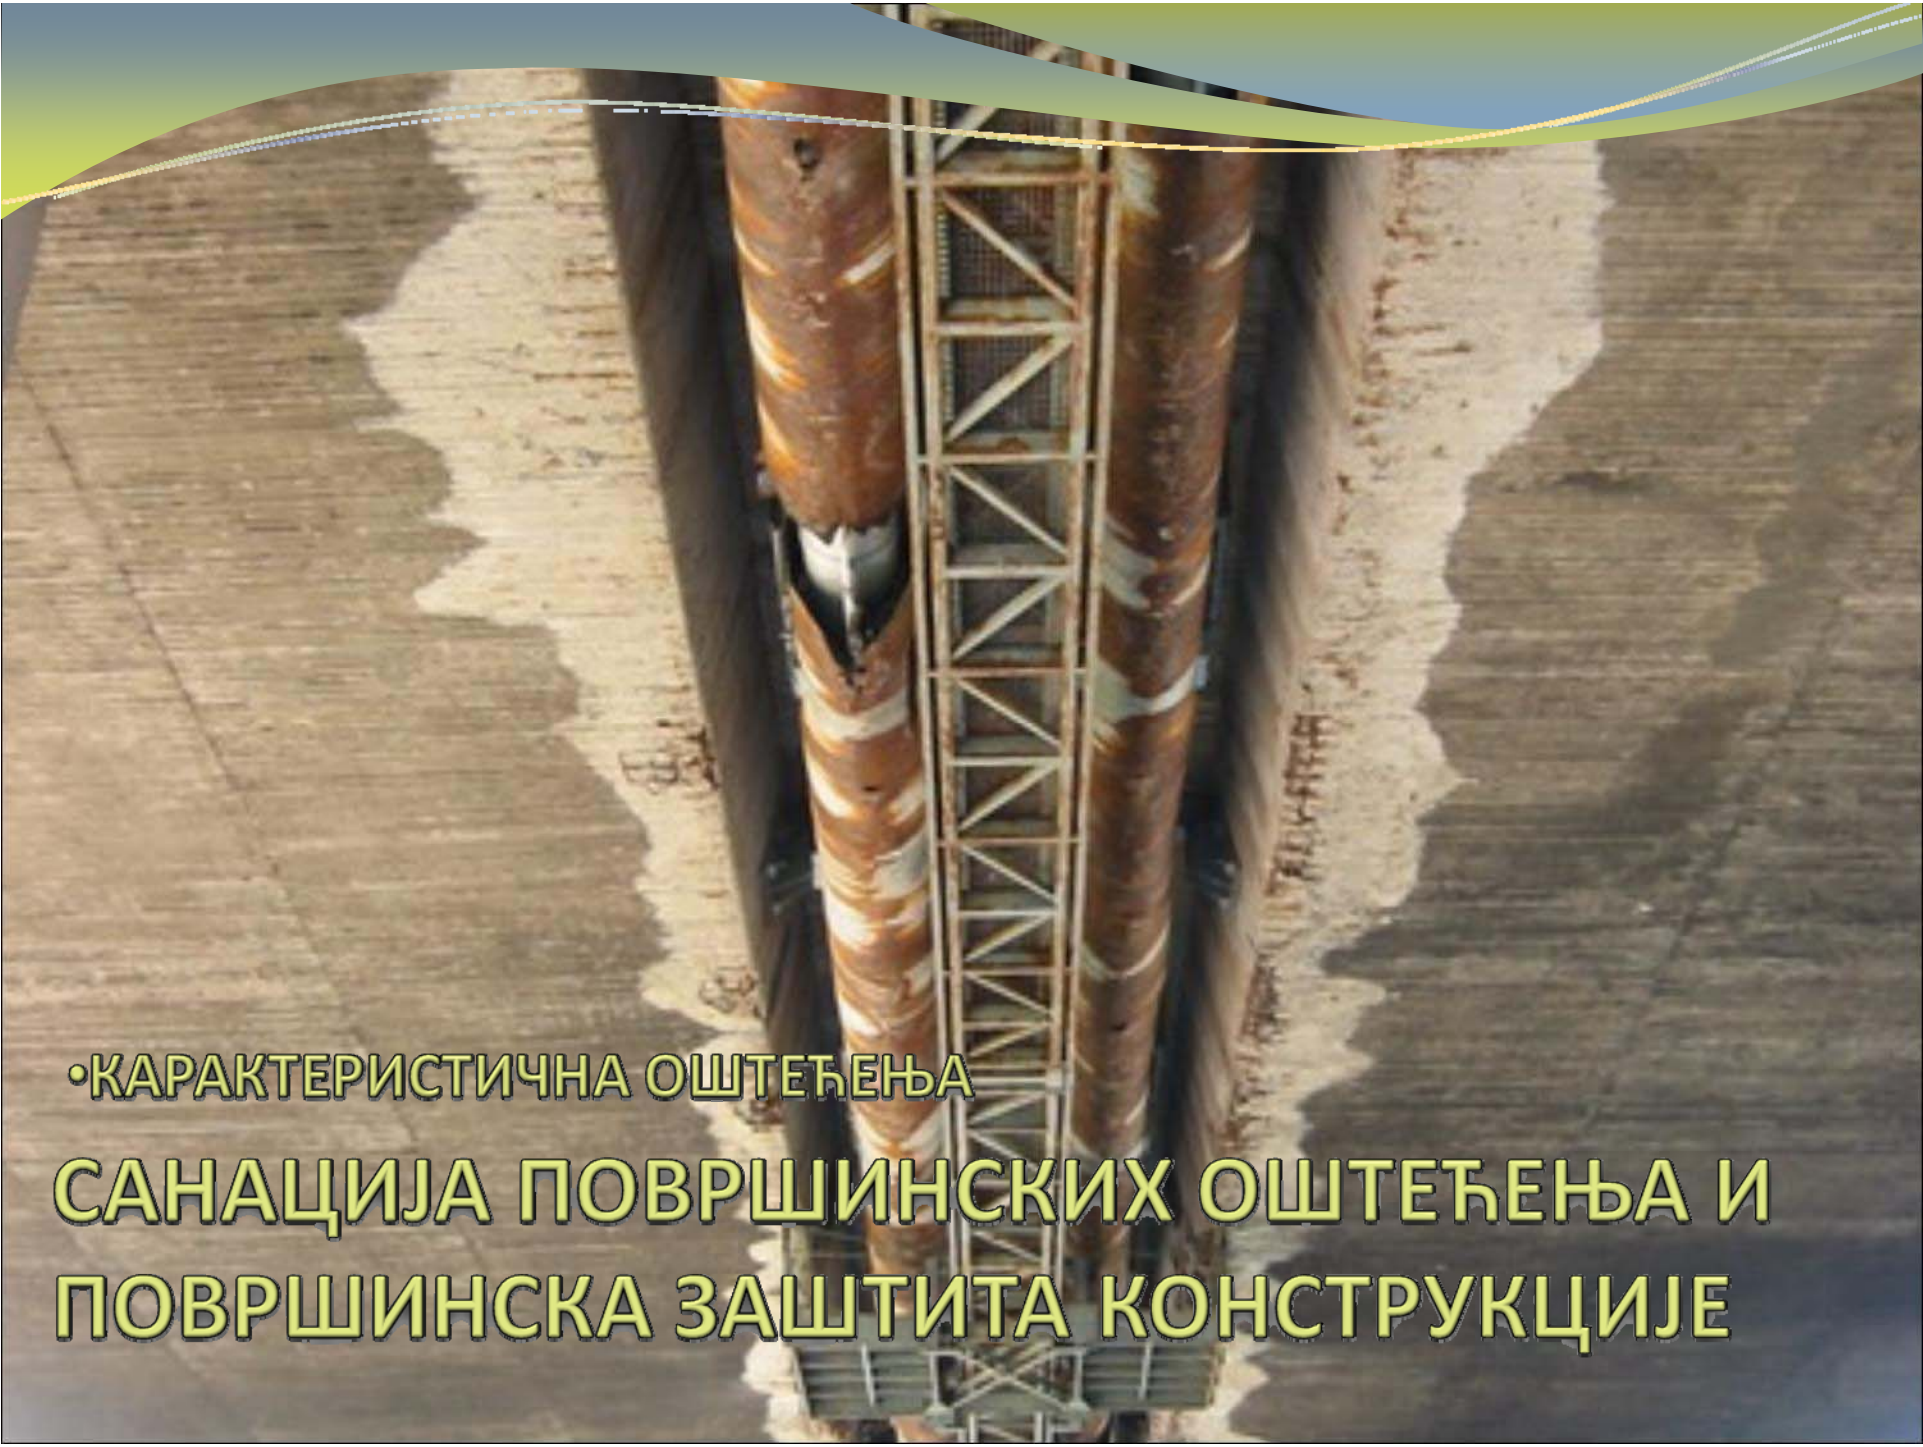
- КАРАКТЕРИСТИЧНА ОШТЕЋЕЊА

САНАЦИЈА ПОВРШИНСКИХ ОШТЕЋЕЊА И  
ПОВРШИНСКА ЗАШТИТА КОНСТРУКЦИЈЕ

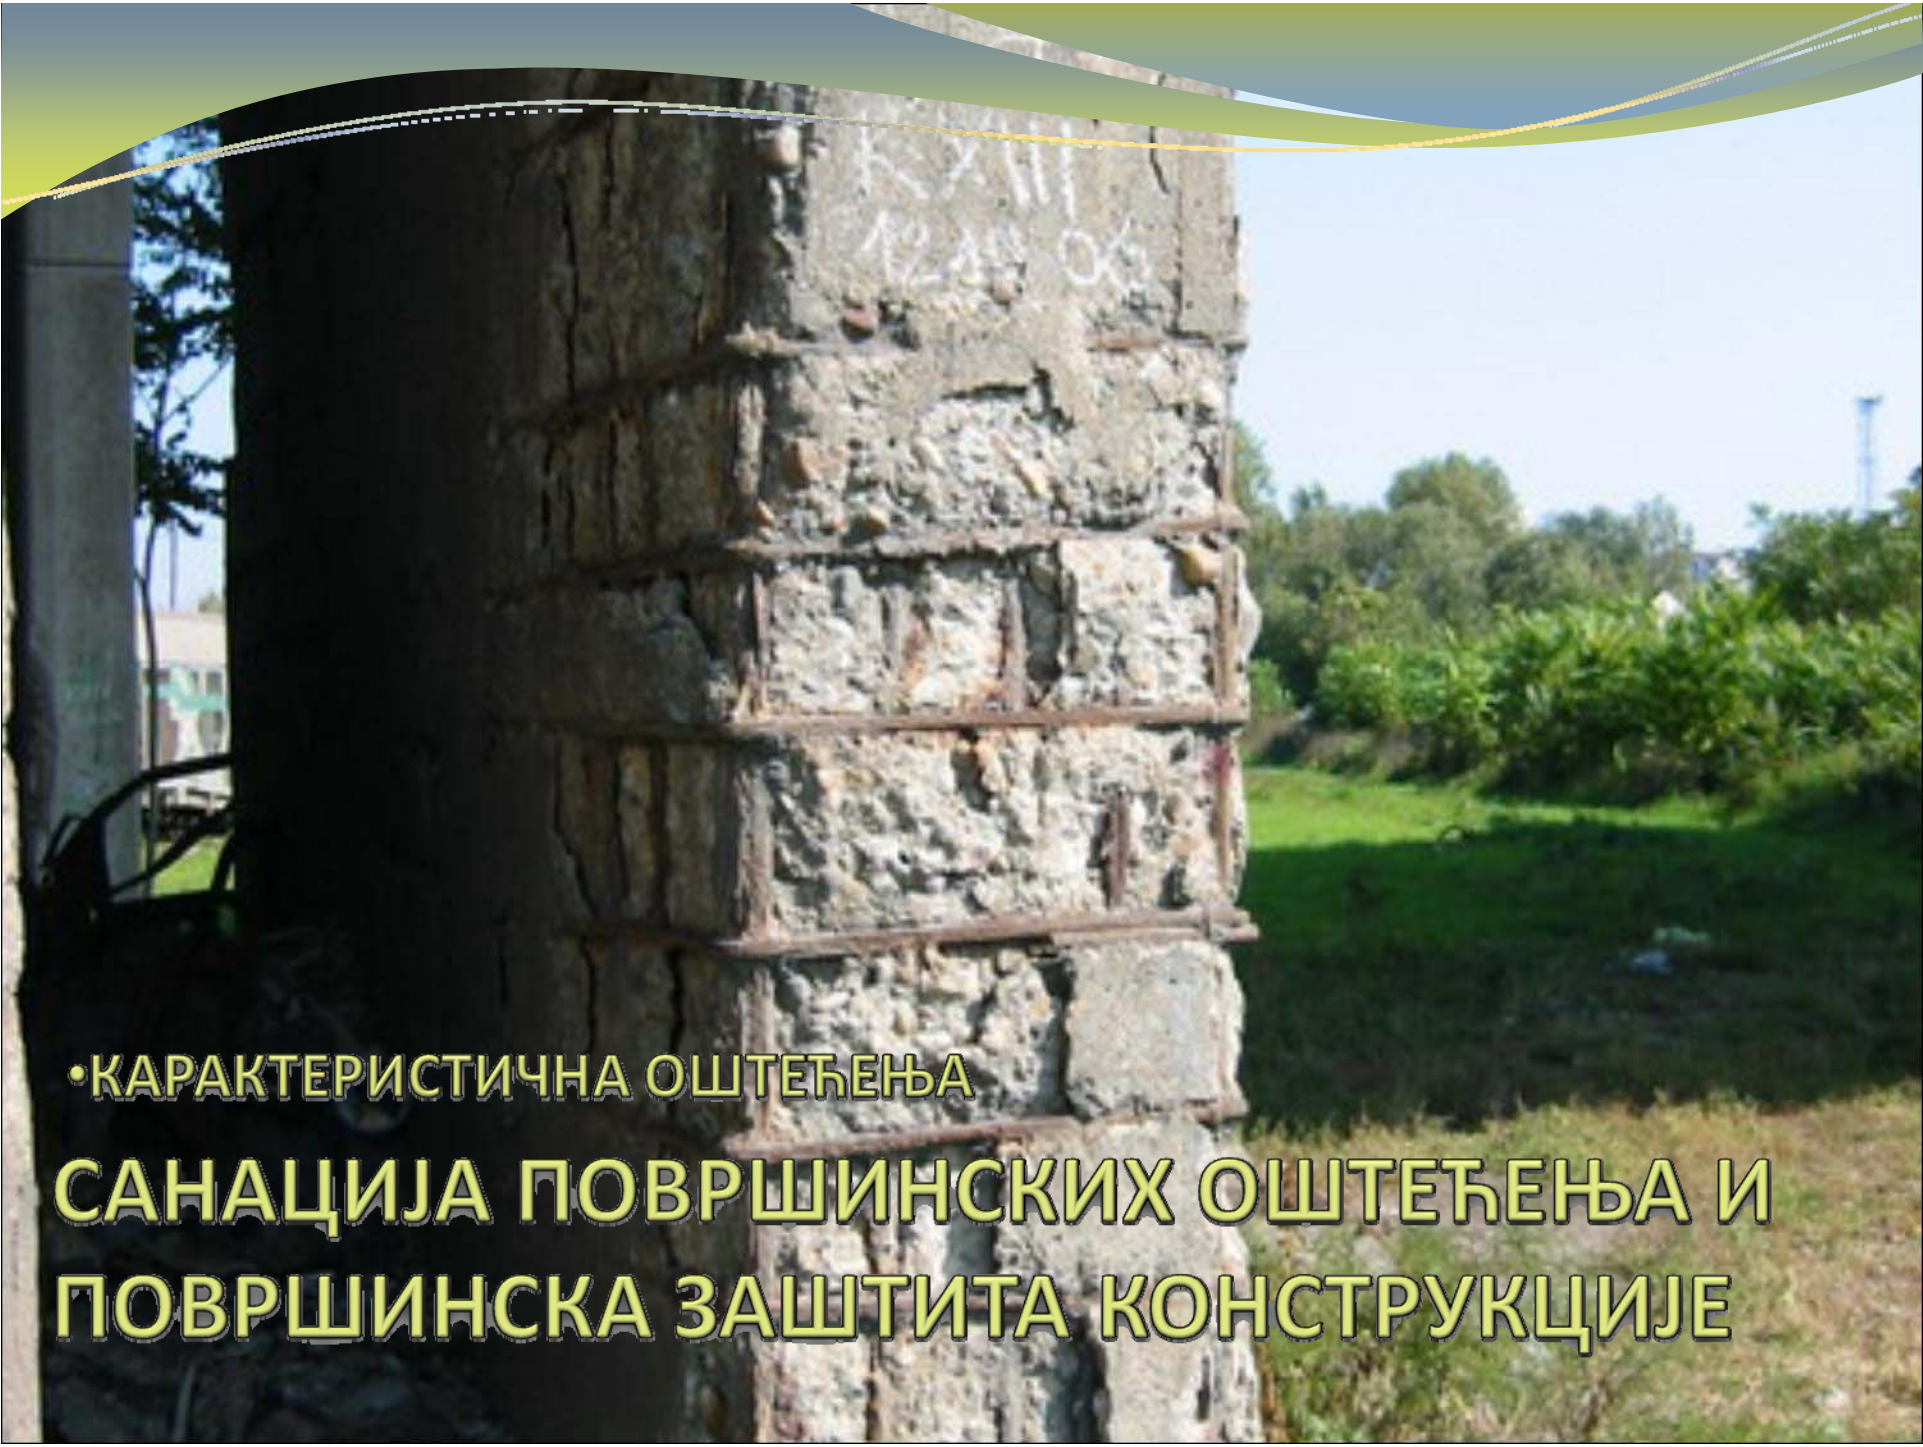
•КАРАКТЕРИСТИЧНА ОШТЕЋЕЊА

САНАЦИЈА ПОВРШИНСКИХ ОШТЕЋЕЊА И  
ПОВРШИНСКА ЗАШТИТА КОНСТРУКЦИЈЕ

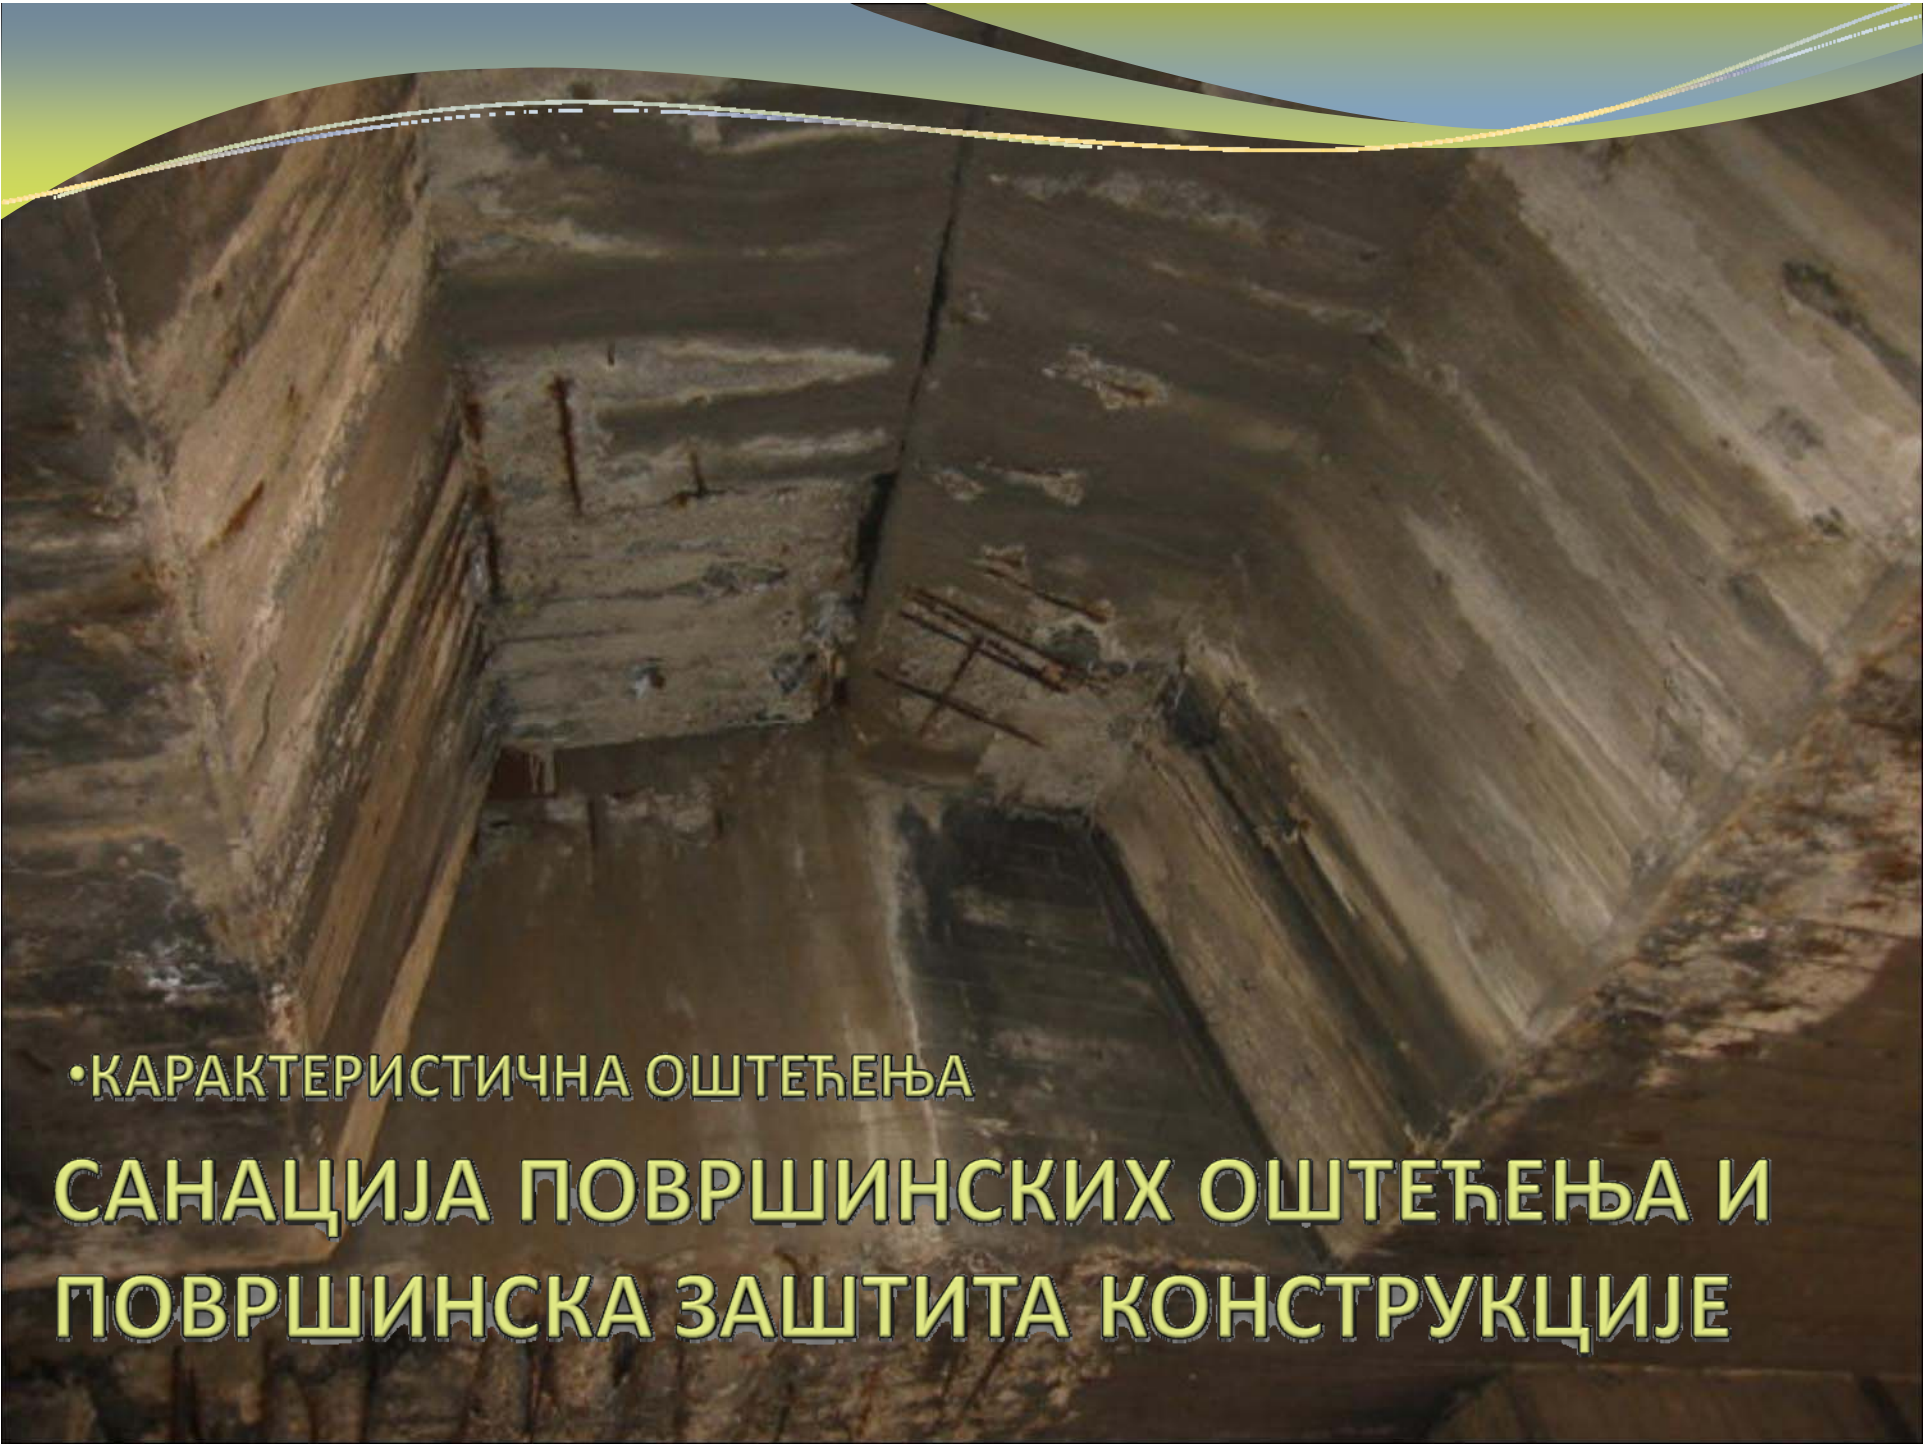
•КАРАКТЕРИСТИЧНА ОШТЕЋЕЊА

САНАЦИЈА ПОВРШИНСКИХ ОШТЕЋЕЊА И  
ПОВРШИНСКА ЗАШТИТА КОНСТРУКЦИЈЕ

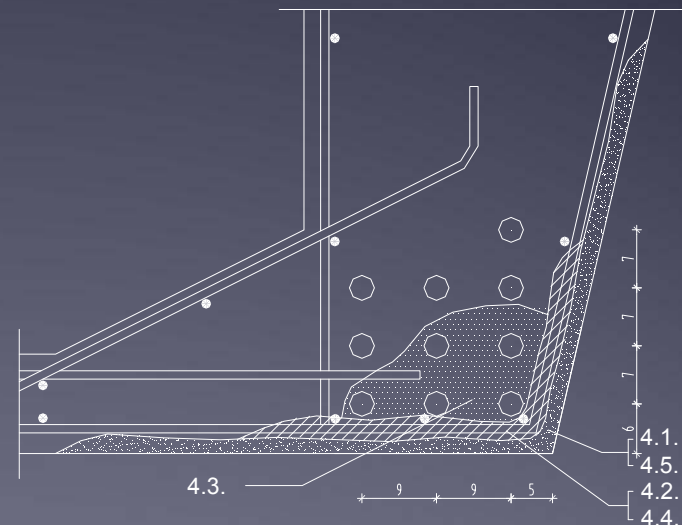
"A"

позиција радова 41100  
санација оштећења дуж доње ивице  
сандука на близним конструкцијама

- 4.1. - уклањање оштећених заштитних слојева бетона , код којих арматура није оштећена
- 4.2. - уклањање слојева бетона , код којих је арматура оштећена
- 4.3. - уклањање бетона дуж доњих ивица сандука у зони оштећених кородираних каблова
- 4.4. - чишћење откривене и замена оштећене арматуре
- 4.5. - завршна обрада санационим бетоном / малтером
