## PRISTUP DIJAGNOSTICI I SANACIJI OŠTEĆENJA IZAZVANIH UDAROM GELERA U CILINDRIČNI REZERVOAR ZA PROPAN BUTAN

### DIAGNOSYS AND REPAIRMENT OF CYLINDRICAL STORAGE TANK FOR PROPANE-BUTANE DAMAGED BY COLATERAL IMPACT

Stručni rad / Professional paper

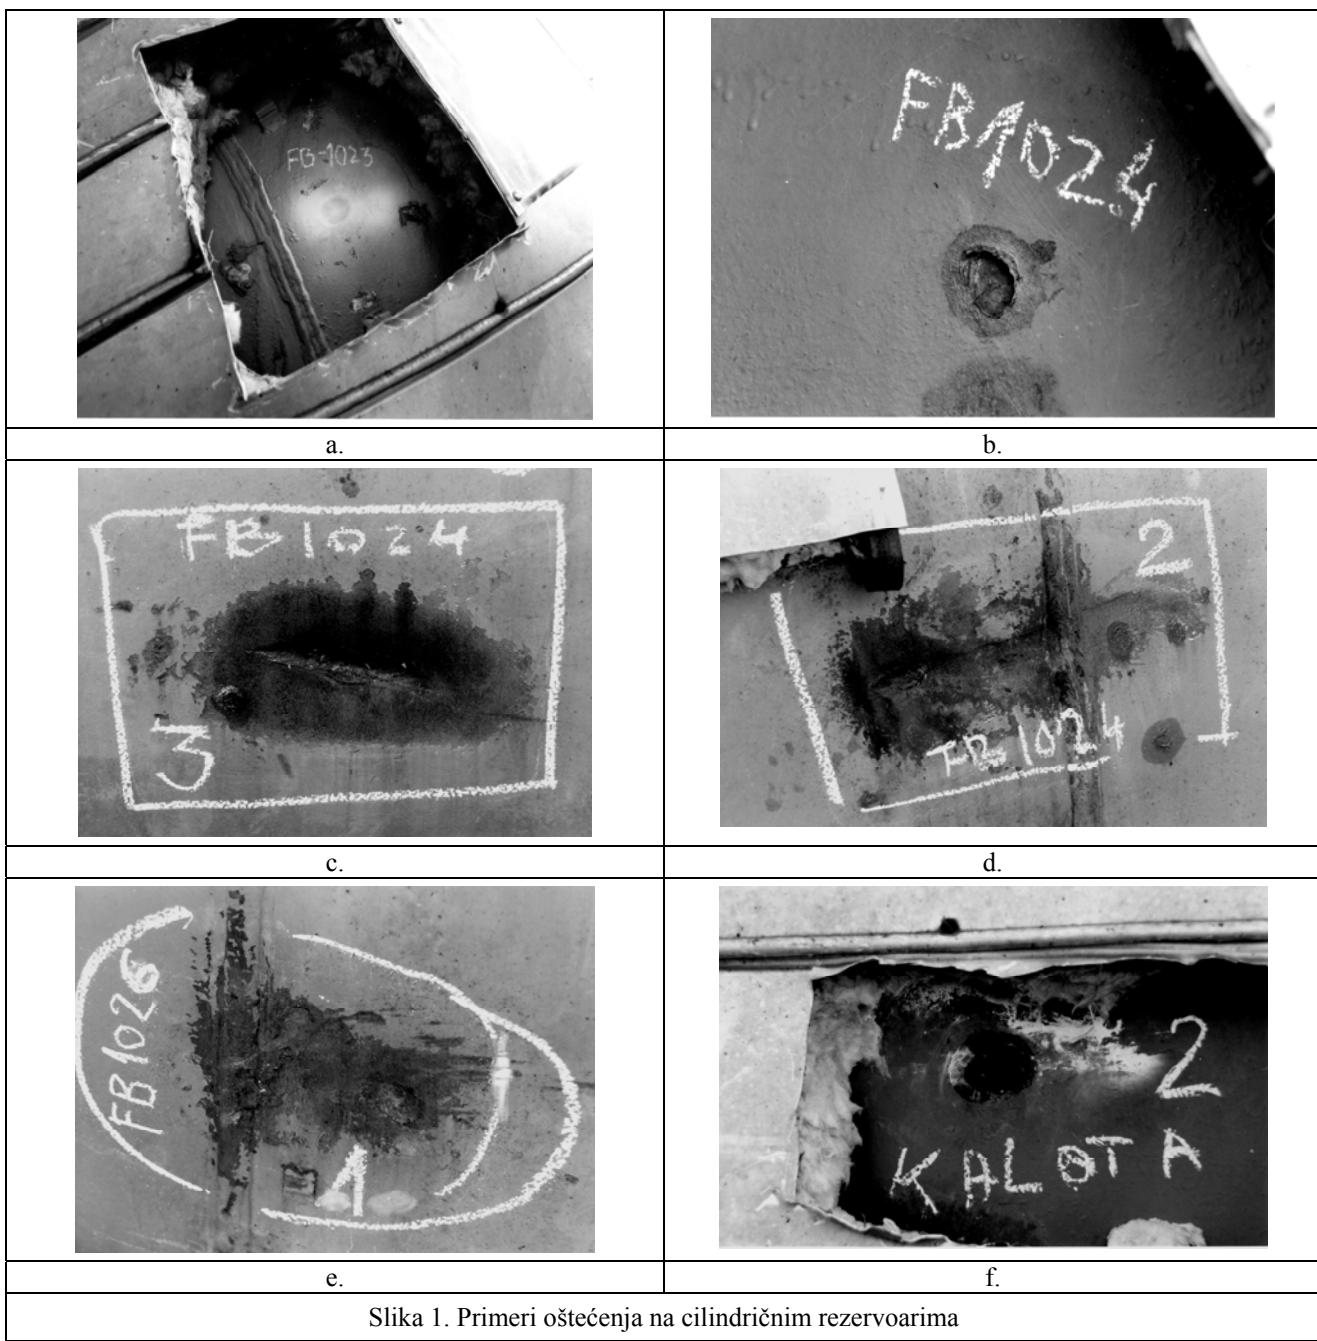
Slika 1. Primeri oštećenja na cilindričnim rezervoarima

Dejstvom NATO avijacije rezervoari su delimično oštećeni sa spoljnje strane. Udarna dejstva komada ubojnih sredstava (od bombe ili krstareće rakete) prouzrokovala su oštećenja koja mogu da se definišu kao proboji, kraterska oštećenja ili brazgotine, uglavnom praćena i trajnom deformacijom okolnih zona plašta i danaca rezervoara.

Zbog prisustva više vrsta oštećenja izazvanih gelerima, kao karakterističan za detaljna ispitivanja izabran je rezervoar FB-1024 (sl. 1. b do d), koji služi i kao primer procene potrebe za sanacijom i izbora mogućih načina sanacije za kompletну sekciju cilindričnih rezervoara.

Kao karakterističan primer ocene uticaja plastične deformisanosti plašta na sekciji cilindričnih rezervoara u RNP, izdvaja se rezervoar FB-1026 (sl. 1,e i f). Uticaj plastične deformisanosti plašta cilindričnog rezervoara FB-1026 na promenu deformacijskog i naponskog stanja praćen je u toku probe HVP aktivnim IBR metodama. Za uspešnu primenu ovih metoda neophodan uslov su bili nalazi klasičnih

Nakon sanacije horizontalnog cilindričnog rezervoara FB-1024 ubacivanjem "fleke" na mesto sa kog su isečeni delovi plašta sa nedozvoljenim oštećenjima, bilo je potrebno proceniti deformacijsko i naponsko stanje, posebno u zoni ovako saniranog mesta. Osnovni cilj ovog ispitivanja je bila ocena da li je došlo do trajnih plastičnih deformacija i kolika je eventualna razlika deformacijskog i naponskog stanja u zoni novog materijala, metala šava i osnovnog materijala.

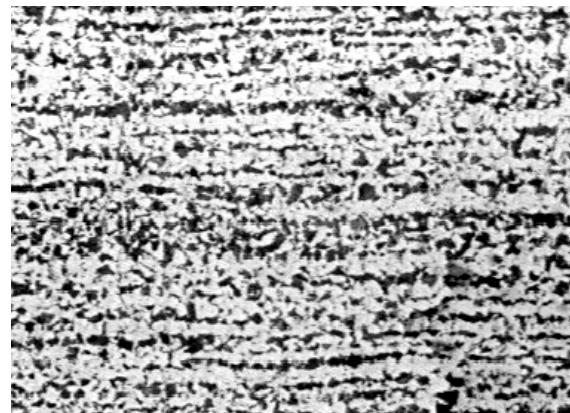
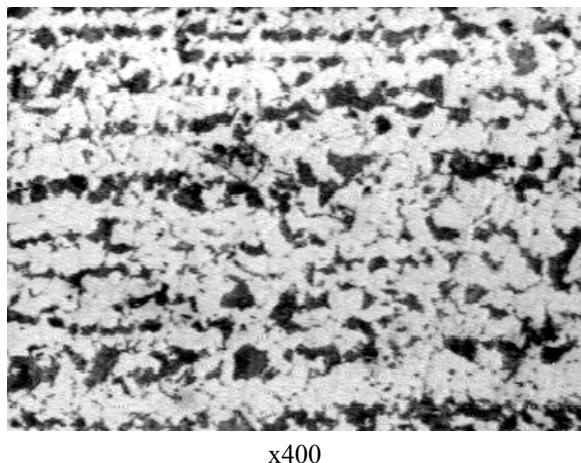
Slika P1. Feritno-perlitna deformisana struktura

Struktura deformisanog dela je, kao i kod nedeformisanog dela, feritno – perlitna, sl. P1. Trakasta struktura koja je izražena i kod nedeformisanog dela delimično je razbijena, usled izrazito jakog udarnog (detonirajući) talasa.

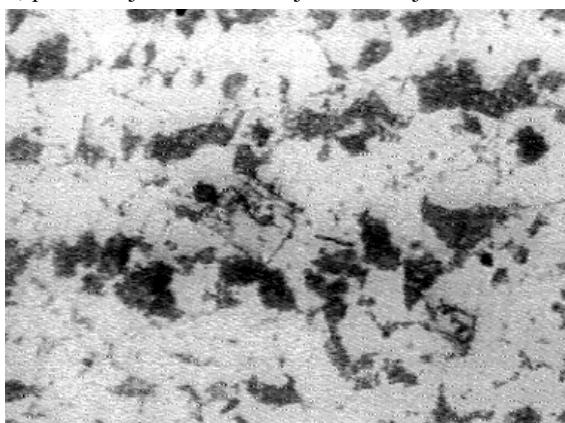
Slika P2. Feritno-perlitna deformisana struktura

Rezultat oštećenja je i pojava mikroprslina koje se posebno dobro vide pri većem uveličanju. Na sl. P2, pri uveličanju  $800\times$ , u strukturi deformisanog uzorka jasno se vide mikroprsline izdvojene po granicama zrna, a i u samom zrnu. Kako se radi o uzorku izvađenom iz posude pod pritiskom, a znajući uslove rada (punjenje – podizanje pritiska i pražnjenje – spuštanje pritiska, znači niskociklični zamor), ove mikroprsline mogu da budu inicijalna mesta loma, pa sanacija tim više dobija na značaju.
