SANACIJA GLAVNE KOLONE DA-2301 POSTROJENJA FCC

REPAIRMENT OF THE MAIN COLUMN DA-2301 IN FCC

Stručni rad / Professional paper

Miloš Majstorović

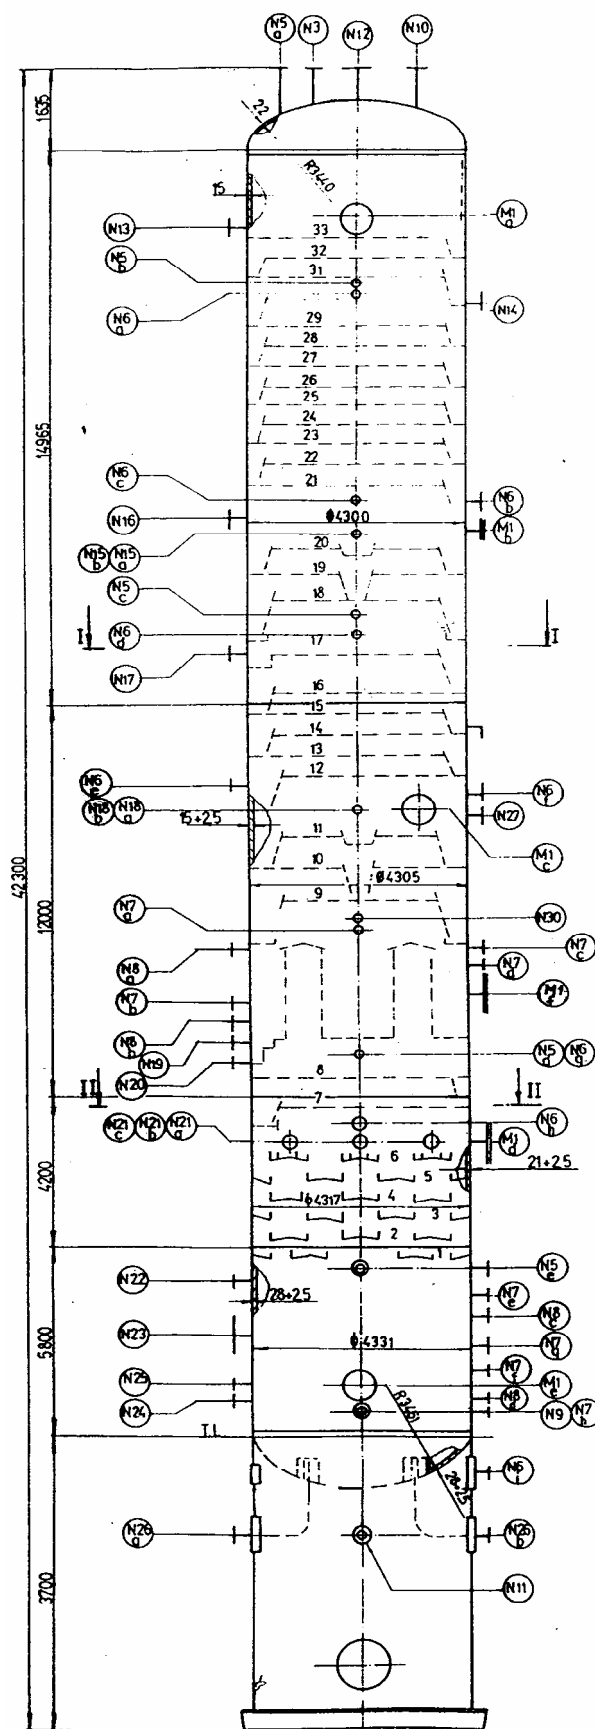
Slika 1. Kolona DA-2301

Kolona je konstruktivno izvedena kao cilindrični omotač prečnika 4,3 m, na vrhu i dnu je zatvorena sa dva duboka danca, a iznutra su montirana 33 poda. Sa unutrašnje strane do nivoa od 22 m kolona je obložena nerđajućim čelikom oznake ASTM A 240 TP410 S, sl. 1.

Kolona se oslanja cilindričnom "suknjicom", zavarenom za donje dance. Sa donje strane suknjica je zavarena za temeljnu ploču koja je anker vijcima vezana za betonski temelj kolone. Ukupna visina od betonskog temelja do vrha kolone iznosi 42,3 m, sl. 1. Ukupna masa kolone koja uključuje izolaciju, podove, platforme i spoljne cevovode iz-

Usled više eksplozija sa severoistočne strane kolone došlo je do plastičnih deformacija "suknjice" kolone i oštećenja temeljne ploče na više od trećine obima, kidanja dva anker vijka, i pomeranja kolone iz vertikalnog položaja. Vertikalnost kolone je proverio Republički zavod, Služba za katastar nepokretnosti Pančevo. Maksimalno izmereno odstupanje vertikalnosti kolone bilo je 130 mm na visini od 39 m. Analizom rezultata geodetskih ispitivanja ustanovljena je potreba za sanacijom "suknjice" i dovođenjem kolone u vertikalni položaj sa definisanim dozvoljenim odstupanjem vertikalnosti od 50 mm na vrhu, prema preporuci inženjeringa Foster Viler.
