SANACIJA GRAĐEVINSKIH OBJEKATA OŠTEĆENIH BOMBARDOVANJEM RAFINERIJE NAFTE U PANČEVU

REPAIRMENT OF BUILDING FACILITIES DAMAGED DURING BOMBING OF PANČEVO OIL REFINERY

Stručni rad /Professional paper

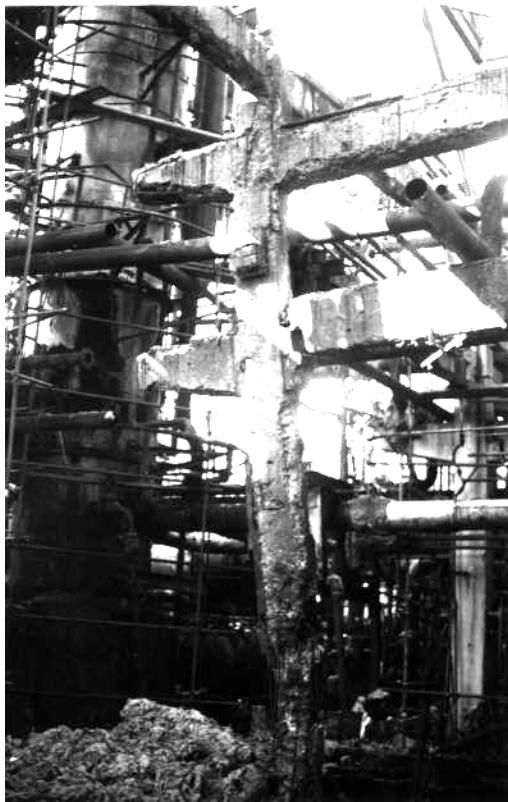
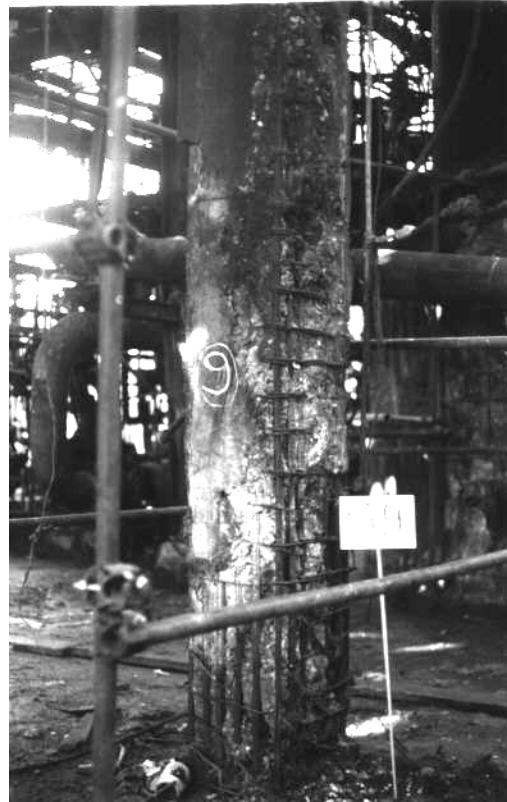
Stepen oštećenja ovog objekta je prikazan na sl. 1. Sanacioni radovi podrazumevali su potpunu zamenu nekih porušenih stubova kao i reparaturu stubova koji su oštećeni samo površinski. U prvom slučaju, kod tri stuba primenjen je sledeći postupak:

Slika 1. Oštećenja cevnih mostova

- rušenje od vrha približno do nivoa platoa na delu cevnih mostova, pri čemu je od postojećih stubova zadržana armatura - budući ankeri za nov stub - dužine cca 1,0 m;
- izravnavanje oštemovane horizontalne površine stuba dodatnim betonom u sloju potrebne debljine;
- obeležavanje tačne pozicije centra stuba na novougrađenom betonskom sloju postavljanjem "srčanika" Rø19 mm;
- nov - montažni stub postavljen je u tačno propisan položaj i u tom položaju fiksiran primenom 3 kose zatege;

- postavljanje projektovanih uzengija i odgovarajuće oplate, kao i betoniranje donjeg dela stuba u visini cca 1,00 m betonom MB 40.

Dva stuba su, pak, sanirana izvođenjem čeličnog omotača - plašta oko svakog postojećeg stuba. U ovom slučaju između "starog betona", koji je dobijen nakon štemovanja svih degradiranih delova (a najmanje do dubine zaštitnog sloja betona do armature), i čeličnog plašta, ugrađen je odgovarajući sitnozrni beton koji je obezbedio zajednički rad postojećeg betona i novog čelika.

Ostali stubovi, koji su uglavnom oštećeni površinski (sa izuzetkom donjih krajeva koji negde imaju i dublja oštećenja), sanirani su odgovarajućim reparaturnim betonima i ili malterima. Sanaciji je prethodila priprema koja se sastojala u uklanjanju štemovanjem svih oštećenih delova betona, pri čemu je to štemovanje bilo dovoljno duboko - dok se nije došlo do "zdravog" betona. Prilikom štemovanja nije oštećena postojeća armatura stubova. S obzirom da su na nekim stubovima primenom opisanog načina pripreme dobijena i vrlo značajna slabljenja presek, takvi stubovi su obezbedeni primenom odgovarajućih kosih zatega ili nekim drugim postupkom ukrućivanja.

Pošto je podužne i poprečne rigle, koje su pre bombardovanja činile kontinualan sistem završnih rigli ramova, a koje su toliko oštećene da su morale biti zamenjene novim, sanirane su na sledeći način:

- Odstranjivanjem u celini ili pojedinih delova.
- Pri odstranjivanju delova podužnih rigli iz dela betonske konstrukcije koji se zadržava ostavljena je sva postojeća podužna armatura u dužini cca 1,00 m radi ostvarivanja veze sa armaturom dela koji će se docnije betonirati.
- Kako je predviđeno da se svi predmetni delovi izvedu betoniranjem na licu mesta, po završetku rušenja montirana je oplata koja se oslanjala na donje nosače.
- U izvedenu oplatu montirana je armatura koja je spojena zavarivanjem sa postojećom armaturom.
- Po završetku napred navedenih radova pristupilo se betoniranju rigli i vrhova stubova sa kojima su one povezane betonom MB 30, pri čemu je primenom odgovarajuće oplate obezbedeno dobijanje iste geometrije kao ranije.

Prsline na pojedinim armiranobetonskim elementima sanirane su injektiranjem niskoviskozne epoksi smole.

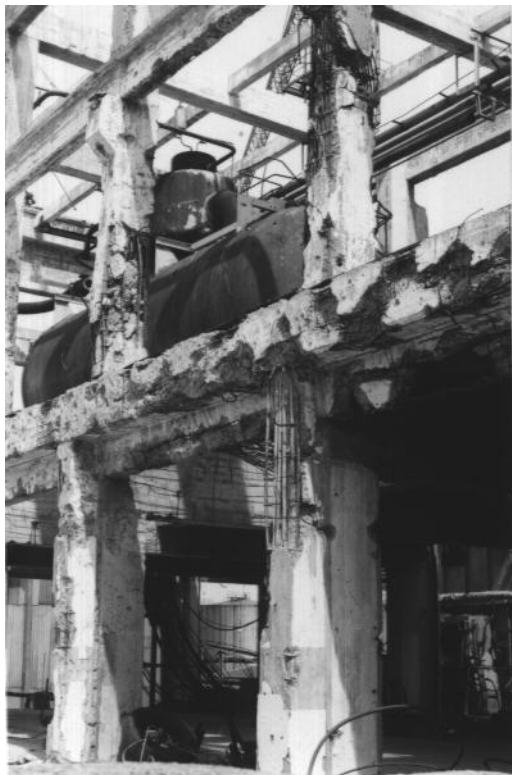
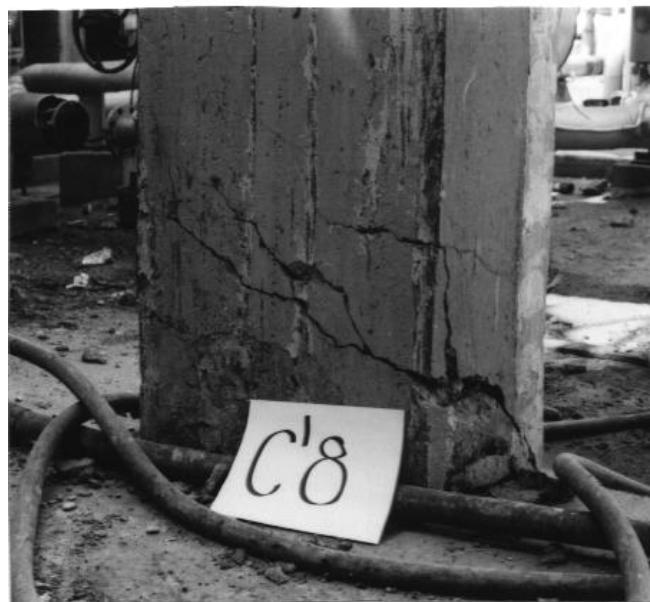
- kao potpuno rušenje celokupnih elemenata ili njihovih delova;
- kao izuzetno velike deformacije armiranobetonskih elemenata (naročito se odnosi na neke od stubova, ali i na izvestan broj ploča i greda, što je utvrđeno geodetskim snimanjem);
- kao "duboka" ili totalna oštećenja pojedinih delova armiranobetonskih elemenata;
- kao površinska oštećenja - u najvećoj meri zaštitnih slojeva - ali u nekim slučajevima i oštećenja većih dubina (5-6 cm) pojedinih stubova, armirano betonskih greda i ploča;
- kao prsline (pukotine) u armiranobetonskim elementima;
- kao plića ili dubla oštećenja poda i tehničkih kanala na koti poda u mašinskoj sali i kotlarnici.

Slika 2. Oštećenja stubova

- izrada novog elementa na mestu prethodnog koji je potpuno srušen, odnosno odstranjen sa lica mesta;
- uklanjanje odnosno zamena celog armiranobetonskog elementa koji u sklopu novog rešenja objekta prestaje da bude u funkciji (na primer, postojeća kranska staza), ili koji je u toj meri oštećen da zamena celog elementa novim elementom predstavlja jedino ispravno rešenje;

- zamena dela elementa armiranobetonske konstrukcije u onoj zoni koja je značajno oštećena (na primer, delovi oštećenih ploča, greda i stubova);
- ojačanje postojećih armiranobetonskih nosača dodavanjem čeličnih elemenata (ovaj postupak se odnosio na nosače - grede sa kosim pukotinama u osloničkim zonama u delu objekta iznad mašinske sale);

- sanacija armiranobetonskih elemenata vraćanjem ("povlačenjem") u prvobitno stanje (postupak koji se primenjuje na izrazito deformisanim konstrukcijskim elementima koje je trebalo prethodno delimično porušiti, a nakon tога ih vratiti u prvobitno - nedeformisano stanje, odnosno sanirati na mestima delimičnog rušenja);

- popravka zaštitnog sloja armiranobetonskih elemenata (podrazumevaju se mesta lokalnih oštećenja u debljini zaštitnih slojeva, kao i mesta do dubine 5-6 cm);
- zaptivljanje i injektiranje prslina i pukotina u armiranobetonским elementima.

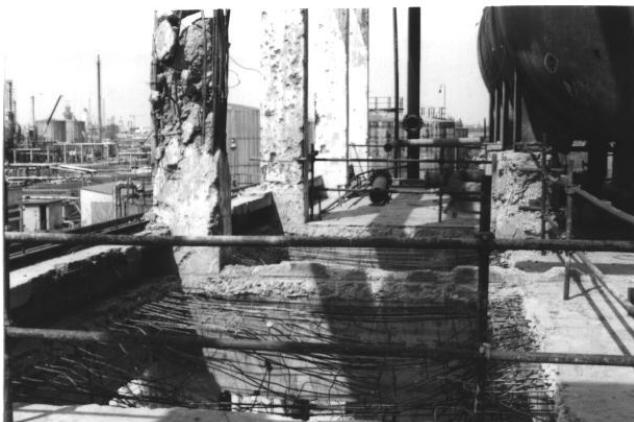
Slika 3. Oštećenja međuspratne ploče

Da bi se obezbedila potrebna krutost objekta u tavaničnim (horizontalnim) ravnima i da bi se eliminisale prisutne denivelacije ploča na kotama 4,158 i 9,20, preko ovih ploča je po prethodno izvedenim sanacionim intervencijama predviđena i izrada dodatnih ploča od betona modifikovanog polimerom prosečne debljine 8 cm. Ove ploče su armirane armaturnom mrežom MGA 500/560 - Q188 i sprežu se sa "stariim" betonom preko koga su izvedene upotreboom odgovarajućeg premaza za vezu stari-novi beton.

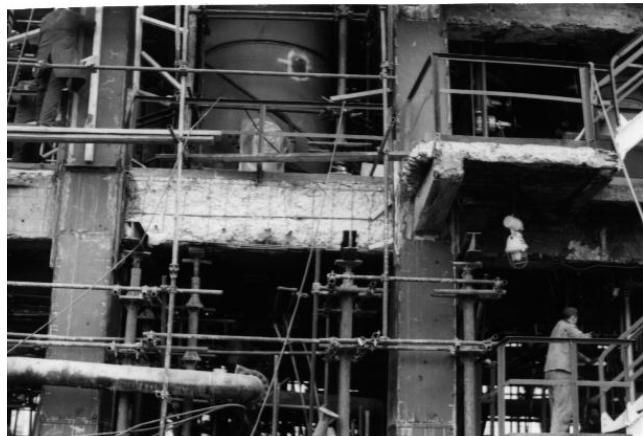
Slika 4. Sanacija stuba

Stubovi S U/25 i S U'/25 su sanirani izvođenjem čeličnog omotača - plašta oko svakog postojećeg stuba (sl. 4). U ovom slučaju između "starog betona", koji će je dobijen nakon štemovanja svih degradiranih delova, i čeličnog plašta, ugrađen je odgovarajući sitnozrni beton koji obezbeđuje zajednički rad postojećeg betona i novog čelika.
