PRIMERI OTKAZA ZBOG KOROZIJE U JKP „BEOGRADSKE ELEKTRANE“ CORROSION FAILURE EXAMPLES IN JKP “BEOGRADSKE ELEKTRANE”

Stručni rad / Professional paper
UDK /UDC: 620.193.5: 621.18; 620.193.5: 621.643
Rad primljen / Paper received: 10.05.2006.

A district heating system is shortly presented together with the cases of corrosion damages of individual system elements.

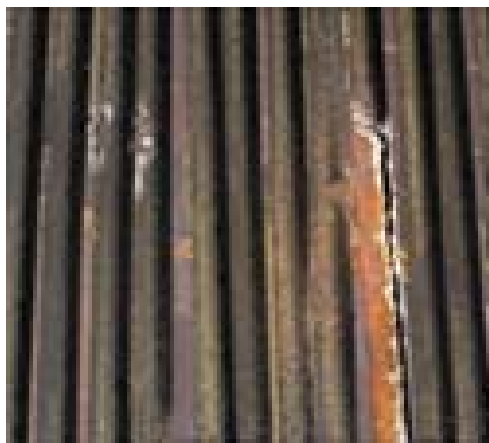
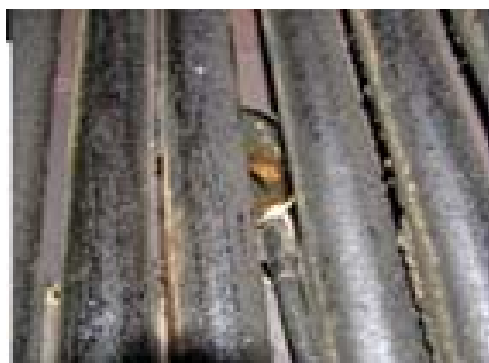
Pregrevanje je čest uzrok korozije, posebno na plamenoj strani kotla, ekranskim cevima. Glavni uzrok pregrevanja, pripisano prekomernom i nekontrolisanom dodavanju goriva, je nepoštovanje uputstva za rukovanje, /5/.

Dato je nekoliko tipičnih primera korozijskog razaranja zbog pregrevanja. Često dolazi do oštećenja cevi u ložištu u zoni kontakta sa češljevima (sl. 6). Gorivo je mazut, a radni fluid vrela voda. Cevi ložišta su od čelika Č.1214, a nosači cevi u ložištu su od austenitnog čelika.

Slika 6. Oštećenja cevi u ložištu (gore) i u zoni nosača – kontakta sa češljevima (dole)

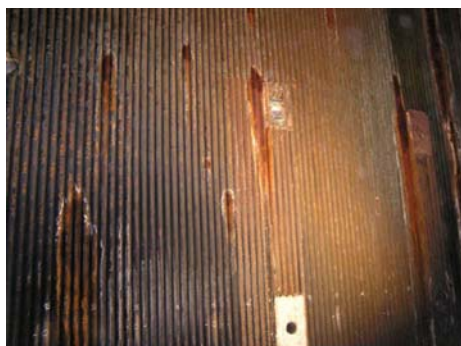
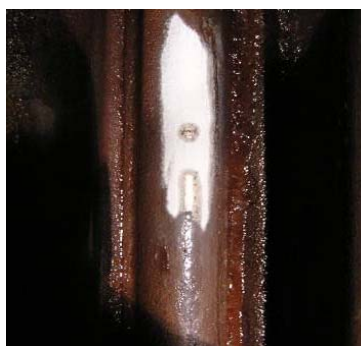
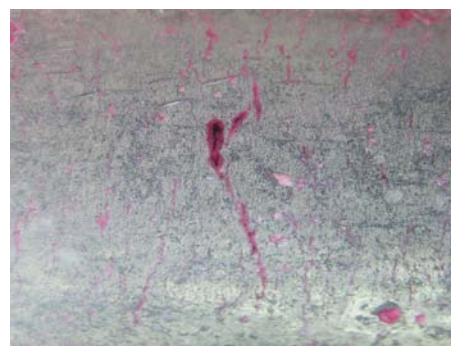
Kada se otkrije vlaženje ekranskih cevi (sl. 7) dalji rad nije dopušten. Slika dobijena posle ispitivanja penetrantima pokazuje da je prslina probila debljinu zida. Oštećenje cevi gornjeg reda ekonomajzera je prikazano na sl. 8, oštećenje plafonskih cevi na sl. 9.

Slika 7. Vlaženje na ekranskim cevima: izgled (levo), orijentacija oštećenja (sredina), slika ispitivanja penetrantima (desno), /6/

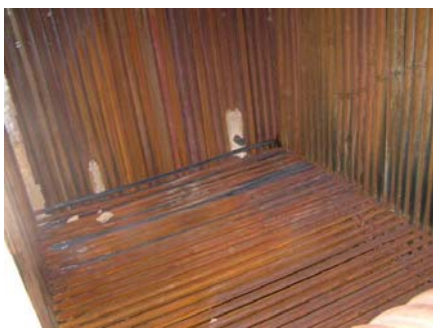
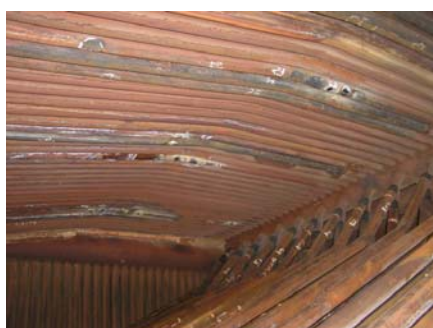
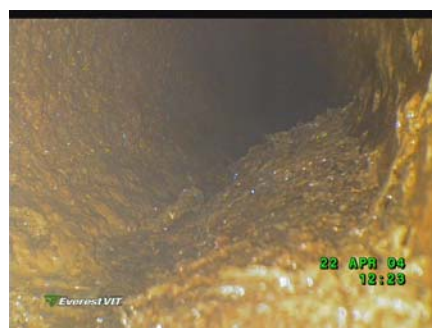
Slika 8. Korozija gornjeg reda cevi ekonomajzera

Slika 9. Videoskopski snimak curenja i prevarivanja plafonskih cevi u donjoj zoni, na slici desno se vidi talog formiran sa vodene strane, /6/

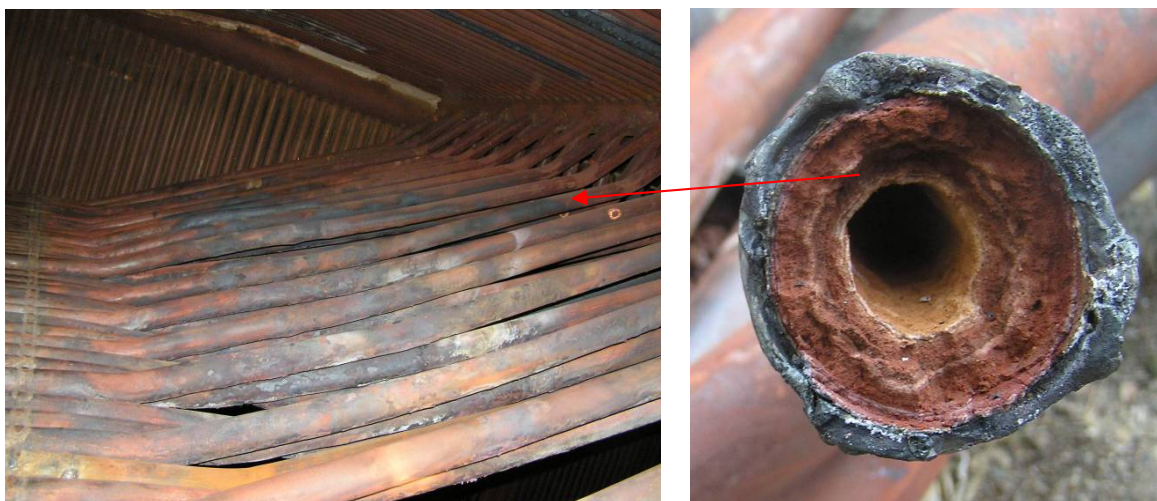
Pregorevanje i formiranje taloga često idu zajedno, što je bio slučaj cevi u zoni zavese, prikazan na sl. 10. Kako su

Slika 10. Pregorevanje u zoni cevi zavese, desno se vide naslage sa vodene strane, /6/

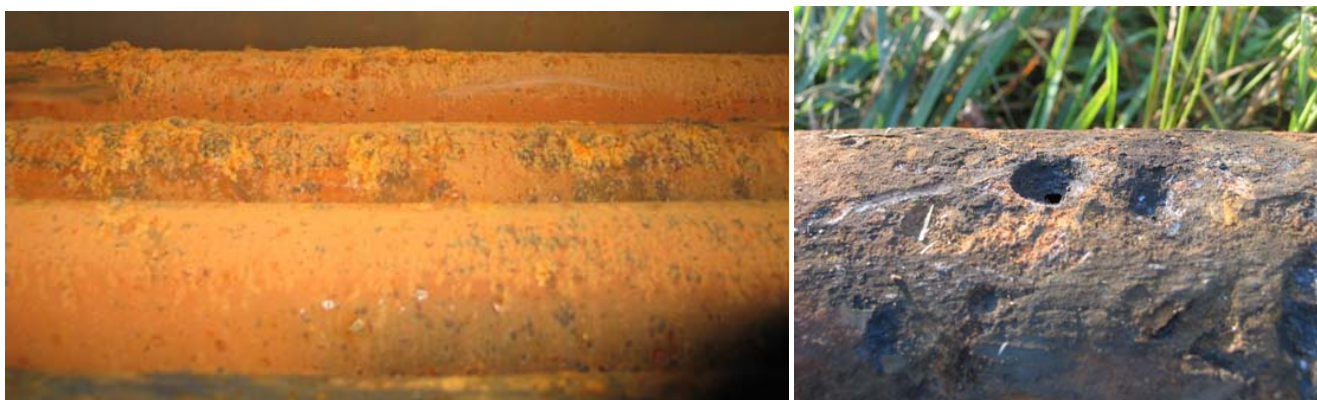
Do korozije vodene strane dimnih cevi dolazi pod uticajem visoke temperature, često i posle kraćeg radnog vremena, čemu doprinosi i stvoreni talog na cevi. Bubrežne segmenata cevi na mestu taloga konačno dovodi do prošupljivanja cevi. Primer na sl. 11 je otkriven posle tri godine eksploatacije, sa cevima koje su na mestima bubrežnja prošupljene. Materijal dimne cevi je čelik Č.1214. Sastav na njoj nađenog taloga je 96% Fe^{2+} u obliku Fe_2O_3 ; 2,11% Mg^{2+} u obliku MgCO_3 ; 1,23% nerastvorenih supstanci + SiO_2 , ali u talogu nije bilo Ca^{2+} u obliku CaCO_3 .

Slika 11. Talog i bubrežnje na vodenoj strani dimne cevi (levo) i konačno prošupljivanje (desno)

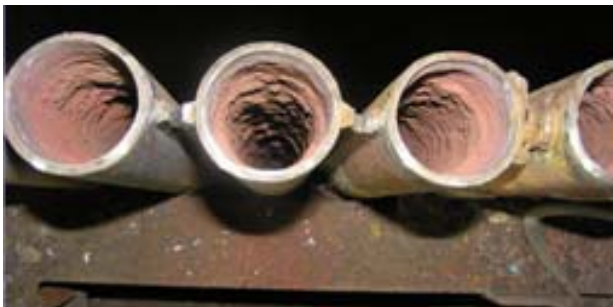
Slika 12. Talog na unutrašnjoj strani ekranskih cevi

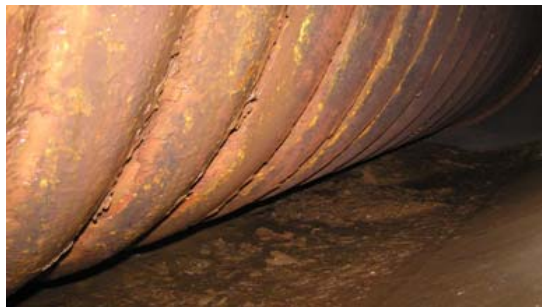
Slika 13. Talog na plamenici

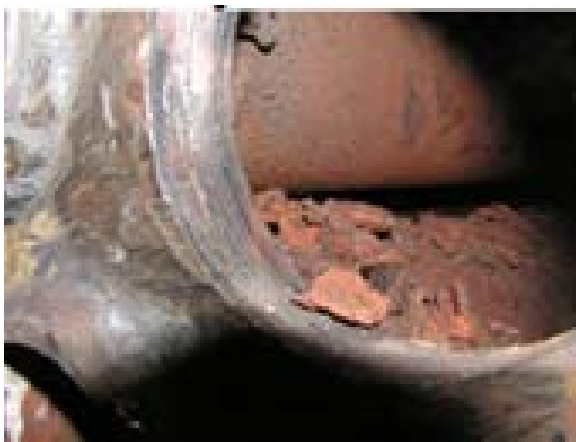
Bubanj kotla i cevna ploča pri pregrevanju su izloženi visokoj temperaturi. Nastala oksidacija zadnjeg danca kotla prikazana na sl. 14. Prslina na cevnoj ploči su nastale zbog previsoke temperature i velike debljine lima (sl. 15). Spoj cevi i cevne ploče je podložan oštećenjima. Prslina na sl. 15 je lom razvijen kroz debljinu ligamenta između dva otvora za cevi (sl. 16).

Slika 14. Oksidacija zadnjeg danca kotla zbog visoke temperature iznad plamene cevi

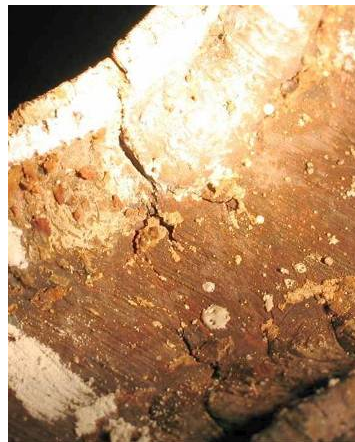
Slika 15. Prsline na cevnoj ploči nastale pod uticajem prekoračenja i promene temperature

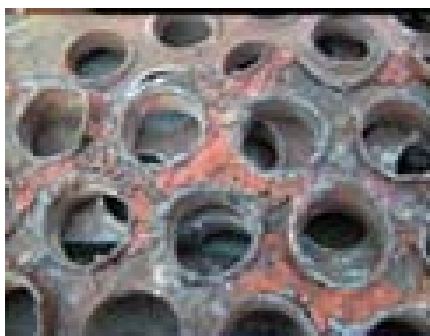
Opšti izgled oštećenja

Slika 16. Oštećenje elemenata spoja cevi i cevne ploče

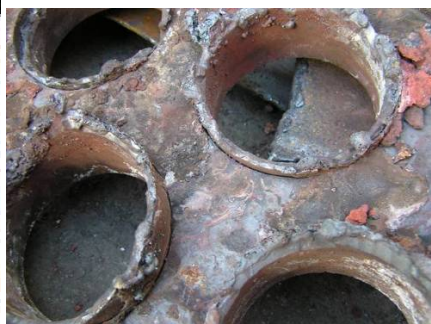
Prsline na zavarenom spoju cevi i ploče

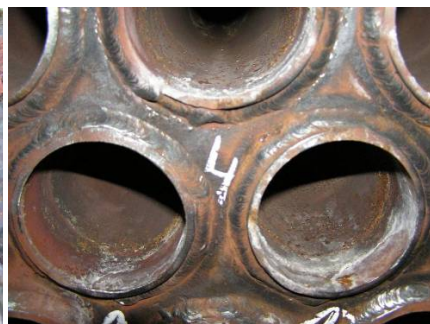
Prslina kroz ligament (vidi sl. 15)

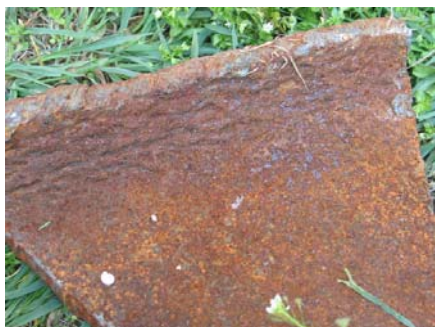
Talog, razvijen zbog nepovoljnog hlađenja donje strane prednjeg danca sa unutrašnje (vodene) strane na 20 godina

starim velikim blok kotlovima (TE 111V) doveo je do učestane korozije u vidu brazdi (sl. 17), praćene prslinama i lomom (sl. 18). Sanacija prslina brušenjem i navarivanjem je bila kratkog veka i prsline su se ponovo javljale. Kao uspešno rešenje pokazalo se isecanje donjeg segmenta danca pod uglom od oko 120° , kojim su obuhvaćena oštećena područja sfernog, torusnog i cilindričnog dela) i zavarivanje novog segmenta (sl. 19), prema proverenoj specifikaciji tehnologije sanacije.

Slika 17. Korozija danca u vidu brazdi

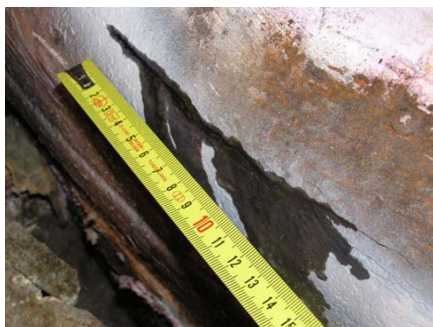
Slika 18. Prslina i lom posle korozije

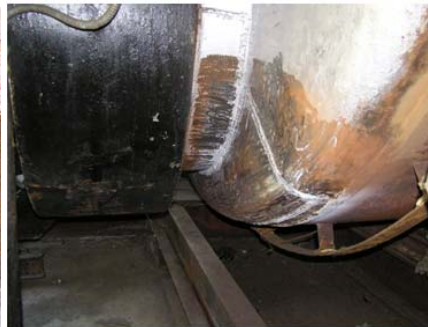
Slika 19. Segment zavaren za sanaciju danca

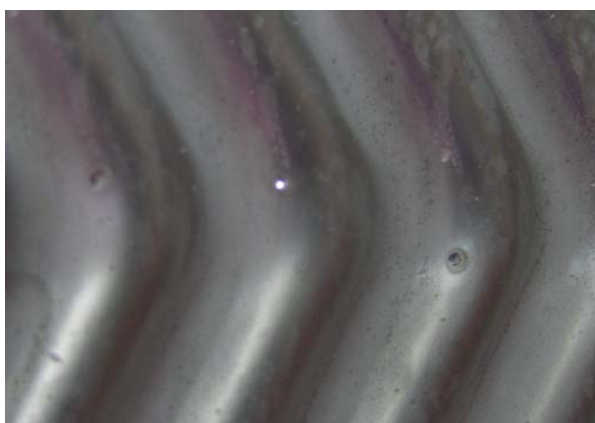
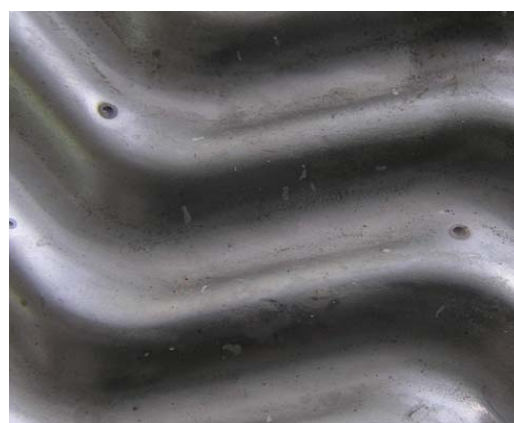
Voda za daljinsko grejanje se uzima iz vodovodne mreže Beograda, koja se tretira hlorom. Iako je sadržaj hlora mali, on lako stupa u hemijsku reakciju i njegovo prisustvo u vodi ubrzava koroziju. Posledice dejstva hlora se iskazuju na pločama izmenjivača toplote (sl. 3) pojavom proizvoda korozije i u konačnom vidu perforacijom zida (sl. 20). Na ispupčenjima, na kojima se dodiruju dve naspramne ploče izmenjivača, dolazi do korozije ubrzane hlorom.

Bele tačkice na sl. 3 potiču od refleksije svetlosti pri fotografisanju ovih elemenata od nerđajućeg čelika, to nisu eksploatacijska oštećenja. Perforacije su tačkaste, prečnika oko 0,5 mm, a ima i otvora prečnika 1 mm. Na sl. 3 je dat makroizgled, pa se sitni otvori ne vide, ali se vide pri većem

uvećanju na sl. 20. Dejstvo hlora na razvoj korozije je ovde izraženo, iako su ploče izrađene od nerđajućeg čelika Č.4580 (visoko legirani hrom-nikal čelik klase 18-8).

Slika 20. Spoljnji pogled na ploču izmenjivača toplote i vidljive perforacije

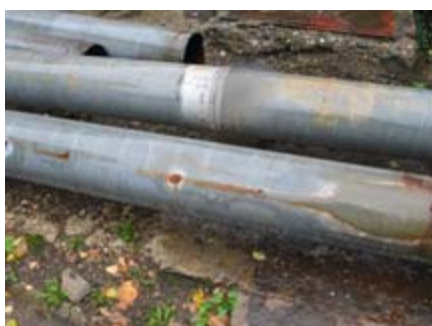
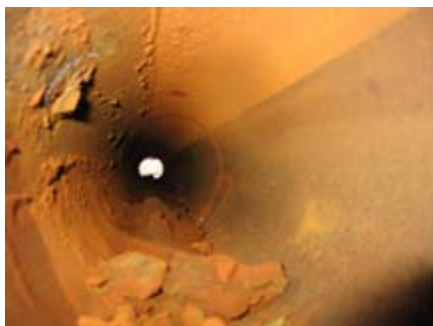
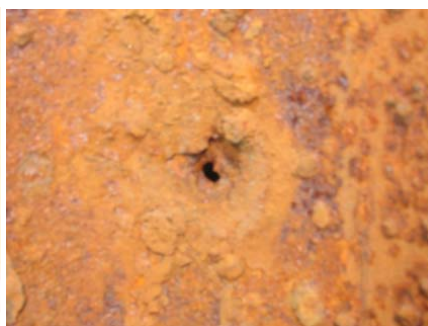
Na sl. 21 je prikazana korozija sa perforacijom cevi posle 10 godina rada toplovoda položenog u kanal. Radni fluid je topla/vrela voda. Na sl. 22 su prikazane korozijske brazde na unutrašnjoj strani izvodnica kolena. Materijal kolena je Č.1212, radni vek 10 godina, topla/vrela voda. Atmosferska korozija zbog prodora spoljnje vode sa solju u kanale je uzrok korozije, prikazane na sl. 23, cevi položenih u kanale posle 10 godina eksploatacije. Sem opšte korozije vidljiv je i proboj kroz zid cevi, što je uslovalo curenje.

Slika 21. Izgled cevi oštećenih korozijom sa unutrašnje strane (levo), izgled taloga (sredina) i perforacija (desno)

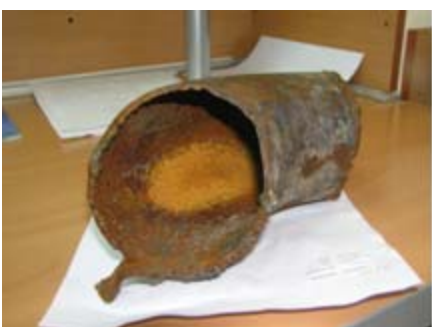
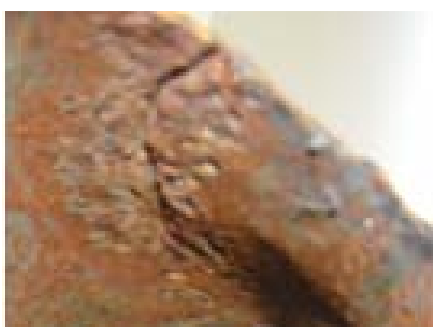
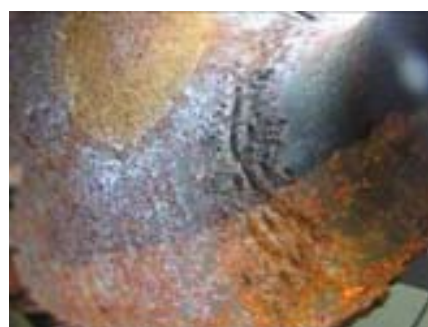
Slika 22. Izgled kolena oštećenog korozijom sa unutrašnje strane (levo), brazde na gornjoj (sredina) i donjoj izvodnici (desno)

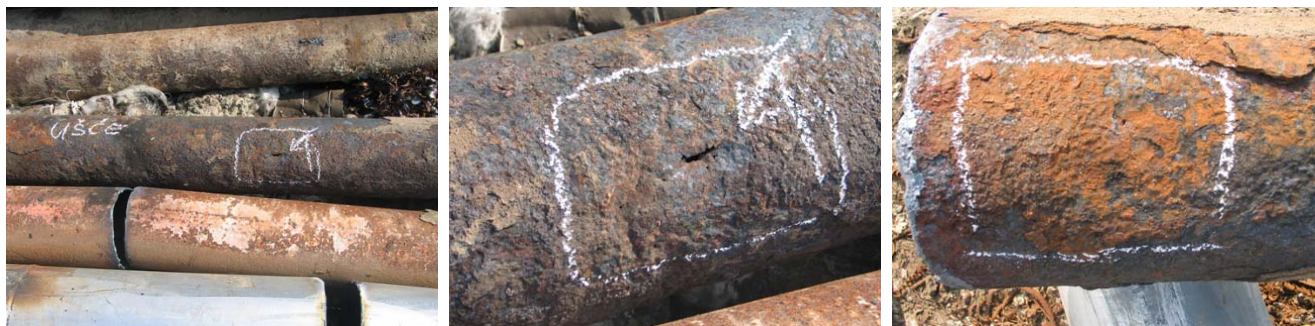
Slika 23. Izgled cevi oštećene atmosferskom korozijom sa spoljne strane (levo), proboj na cevi (sredina) i opšta korozija (desno)

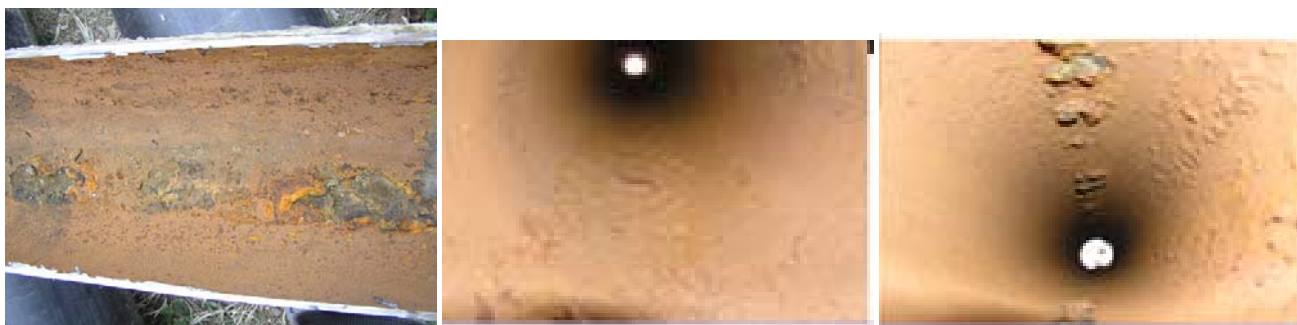
U grejnoj sezoni 2006/07 je došlo do čestih otkaza zbog curenja predizolovanih toplovođa ugrađenih u periodu posle 2002. Materijal cevi je St.37.0, cev predizolovana, fluid topla voda, tri godine eksploatacije. Razlog su kraterska korozijska oštećenja, uglavnom u donjoj zoni potisne cevi. U cevima je uočen talog sa pojavom „bubrenja“ u zoni

kratera. Na sl. 23 se vidi talog sa vodene strane predizolovane cevi, a na sl. 24 stanjenje zida zbog kratera sa unutrašnje strane zbog kiseonične korozije, pre prošupljivanja. Jače delovanje kiseonika je moguće zbog uklanjanja mineralnih materija. Talog se sastoji iz 86,20% Fe^{3+} u obliku Fe_2O_3 , 4,23% Mg^{2+} u obliku MgCO_3 i 8,57% nerastvorenih supstanci i SiO_2 .

Slika 23. Talog na predizolovanoj cevi sa vodene strane

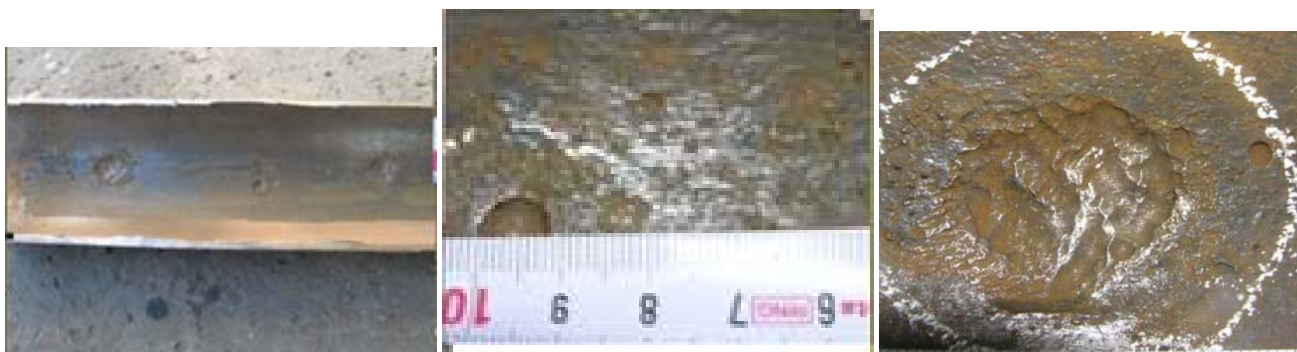
Slika 12. Stanjenje zida cevi sa unutrašnje strane na mestu kratera zbog kiseonične korozije
