ANALIZA OŠTEĆENJA TERMOENERGETSKE OPREME KOROZIJOM ANALYSIS OF POWER PLANT COMPONENT DAMAGE BY CORROSION

Stručni rad / Professional paper
UDK /UDC: 620.193: 621.1
Rad primljen / Paper received: 20.08.2007.

Adresa autora / Author's address:
Zavod za zavarivanje, Beograd, Grčića Milenka 67
konorg@bitsyu.net

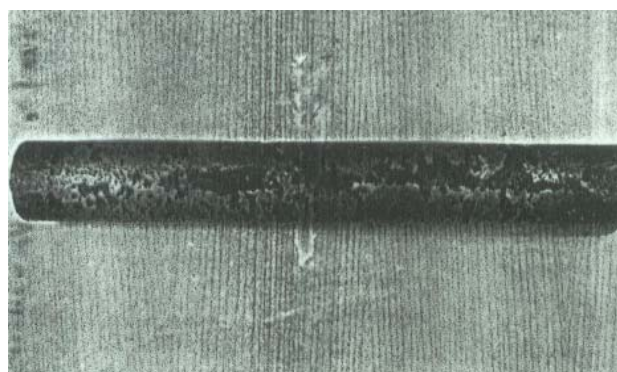
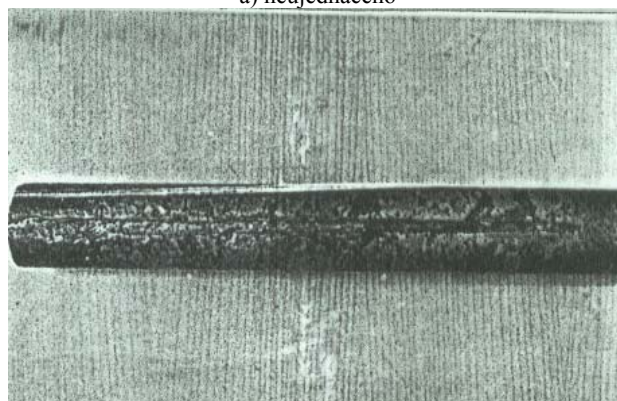
Sa spoljašnje strane cevi–dimne strane, otkrivena su učestala oštećenja, koja mestimično izgledaju kao kanali (sl. 1). Analizom depozita, uzetog sa cevi sa spoljne strane, klasičnim metodama je utvrđeno da se depozit sastoji od: 57,2% SO₃; 14,7% V₂O₅; 5,3% Fe₂O₃; 4,12% P₂O₅; 2,12% NiO₂; 0,6% SiO₂ i 4,7% koksiranih naslaga. Izmerena je vrednost pH = 1,5, što ukazuje na znatnu kiselost naslaga.

Prema izgledu cevi i sastavu depozita utvrđeno je da je uzrok korozivnih oštećenja obrazovanje jedinjenja SO₃ i V₂O₅, koja ubrzavaju korozivne procese.

Korozivni proces nastaje pri topljenju V₂O₅, a efekat je proporcionalan sadržaju (koncentraciji) u depozitu. Sadržaj V₂O₅ u depozitu pri sagorevanju mazuta zavisi od temperature gasova i temperature zida cevi; veća je koncentracija kada su temperature 575 do 650°C (vanadijumaska korozija), nego kada su temperature iznad 780°C.

a) neujednačeno

b) u vidu kanala

Slika 1. Podužno oštećenje cevi ekonomajzera

Da bi se smanjila korozija preporučeno je da se koristi gorivo sa nižim sadržajem korozivnih agenasa, uz kontrolisano sagorevanje.

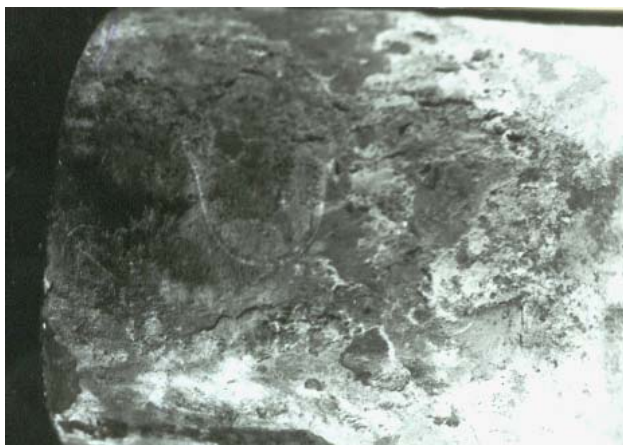
Havarisane dimne cevi nisu date na analizu, već su od izvađenih odabrane cevi sa najvećim depozitom da bi se uradila analiza depozita. Nađene naslage kotlovskog kamena na spoljnoj površini dimnih cevi su neujednačene, od 2 do 3 mm (sl. 2). Analizirane su i naslage depozita sa plamene cevi (vodena strana).

Analizom depozita sa vodene strane dimne cevi nađen je sadržaj 24,24% SiO₂; 27,6% CaO; 8,5% C; 13,79% MgO, a sa vodene strane plamene cevi 28,24% SiO₂; 25% CaO; 6,7% C; 14,25% MgO.

Prisustvo oksida CaO, MgO i SiO₂ ukazuje da je voda bila bogata rastvorima soli Mg, Ca, Si, koje stvaraju kotlovski kamen, a prisustvo ugljenika ukazuje na gas CO₂, koji izaziva koroziju.

Slika 2. Dimna cev sa naslagama kotlovske kamena

Prisustvo navedenih elemenata i jedinjenja dozvoljeno je samo u tragovima, stoga je potrebno u pripremi kotlovske vode ukloniti rastvorene soli kalcijuma i magnezijuma (u fazi dekarbonizacije), koje stvaraju kotlovski kamen, kao i ugljendioksid (u fazi degazacije) koji izaziva koroziju.

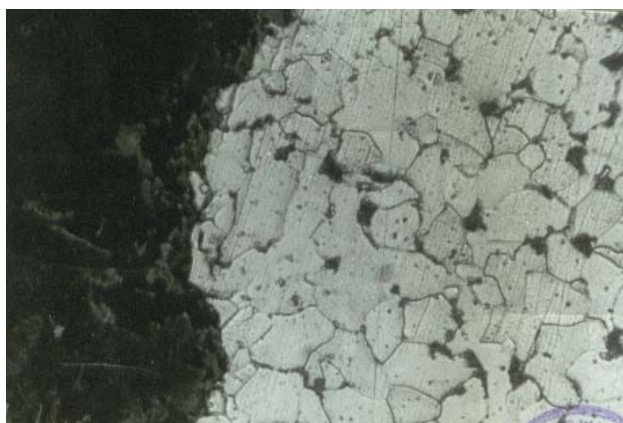
Kotlovski kamen zbog male toplotne provodljivosti (0,4186 do 8,37 kJ/mol), usporava provođenje toplote tako da se materijal pregreva i puca. U strukturi se vidi porast zrna, kao i razugljeničenje (sl. 3).

Slika 3. Mikrostruktura uz površinu dimne cevi, $\times 125$

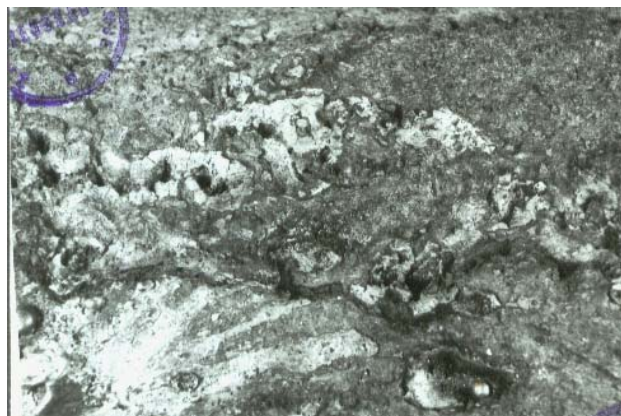
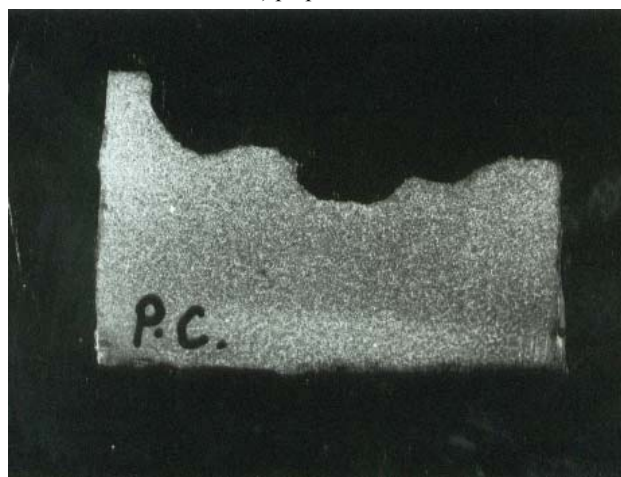
Sa dimne strane plamene cevi – unutrašnje strane, utvrđena su kraterska korozijska oštećenja neujednačene dubine, najviše 6,5 mm, koja se vide na sl. 4.

Smatra se, s obzirom na intenzitet oštećenja, da je uzrok pojavi oštećenja korozija usled sumpora (preobražaj SO_2 u SO_3 koji je najveći od 450–500°C), a javlja se pri sagorevanju vlažnih goriva sa povećanim sumporom i nisko temperaturnih ulazećih ložionih gasova. Pri zaustavljanju – hlađenju kotla, kondenzovana vlaga sa sumpornim depozitom snižava pH vrednost depozita (nastaje sumporna kiselina) i izaziva intenzivno koroziono razaranje i do 12,7 mm/g.

a) po površini

b) po preseku

Slika 4. Kraterska korozijska oštećenja na plamenoj cevi

Da bi se smanjila korozija preporučena je kontrola goriva (prvenstveno sumpora), uz kontrolisano sagorevanje.

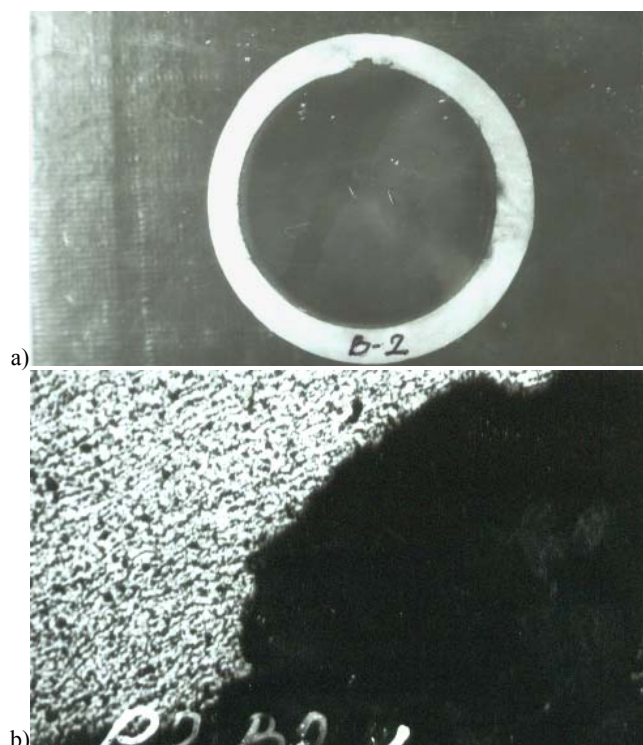
Sa unutrašnje strane cevi nađena je mala količina rastresitog depozita – oksid železa i kraterska korozijska oštećenja (sl. 5), koja se vide i na mikrostrukturi unutrašnje površine cevi $\text{Ø}38 \times 4$ mm od čelika 15Mo3.

Do pojave korozijskih oštećenja sa unutrašnje strane cevi došlo je usled dejstva kiseonika, verovatno i hlorida. Pod dejstvom kiseonika iz vode nastaju oksidi železa (iznad 200°C to je Fe_2O_3 , a iznad 400°C formira se Fe_3O_4).

Lokalna kraterska oštećenja se javljaju pri prekidu rada kotla zbog kondenzacije pare na zidovima cevi.

Prema izjavi vlasnika kotla pumpa za hidrazin nije radila, pa je u tehnološkom postupku pripreme vode izostala faza degazacije i kondicioniranja, kojom se iz napojne vode izdvajaju rastvoreni kiseonik i ugljendioksid. Hidrazin je univerzalno sredstvo za kondicioniranje vode i jedino hemijsko sredstvo koje vezuje kiseonik, a da pri tome ne rastvara druge soli. Kondicioniranjem hemijskim putem poboljšava se kvalitet već pripremljene vode tako da se sadržaj kiseonika rastvorenog u vodi snizi na manje od 0,02 mg/dm³.

Slika 5. Kraterska korozijska oštećenja cevi pregrejača: a) poprečni presek cevi; b) mikrostruktura uz unutrašnju površinu cevi, $\times 125$

Preporuka za smanjenje korozije: permanentna kontrola kvaliteta kotlovske vode u svim fazama pripreme.

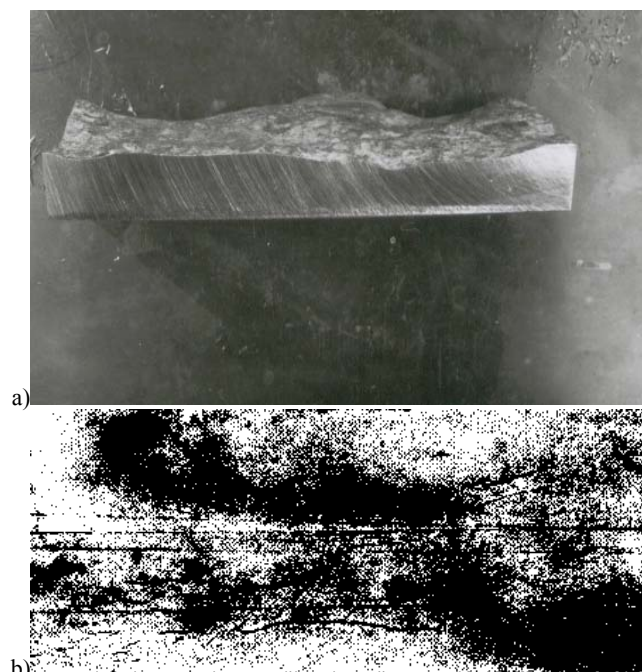
Sa unutrašnje strane konstatovana je abrazija materijala – korozija zbog erozije (sl. 6).

U posudi pod pritiskom, izloženoj cikličnim temperaturnim promenama u radu, pritisku i agresivnom medijumu, ubrzo posle prvih intervencija zavarivanjem zbog rekonstrukcije posude, sa obe strane zavarenih spojeva u zoni uticaja toplote (ZUT) otkrivene su, najčešće, podužne prsline (sl. 6). Na mestu saniranja se pojavljuju nove prsline.

Visoki naponi izazvani nepovoljnim konstrukcijskim rešenjem, sa aspekta zavarivanja i primena lokalne termičke obrade posle zavarivanja montažnih i sanacionih spojeva u prisustvu agresivnih komponenti u medijumu (karbonati nitrati, hloridi) uslovlili su prsline usled naponske korozije.

Slika 6. Oštećenja na unutrašnjoj površini posude za sušenje uglja: a) abrazija materijala posude; b) podužne prsline na posudi

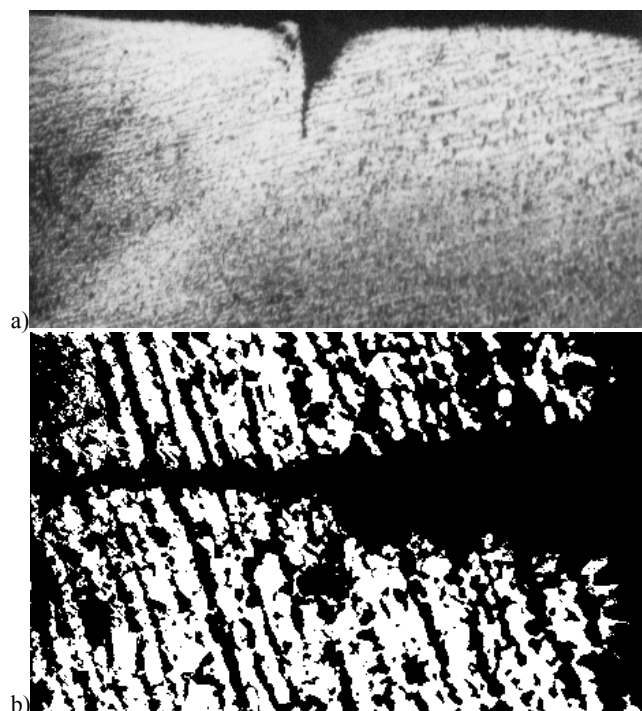
Naponske prsline u ZUT i u osnovnom materijalu u blizini zavarenog spoja vide se na sl. 7.

Slika 7. Naponske prsline na posudi za sušenje uglja: a) u ZUT; b) u osnovnom materijalu, $\times 125$

Uticaj sanacije na nastanak novih prslina je isti kao i uticaj zavarivanja na nastanak prvih prslina posle rekonstrukcije i u vezi je sa zavarljivošću čelika ALTHERM 55.

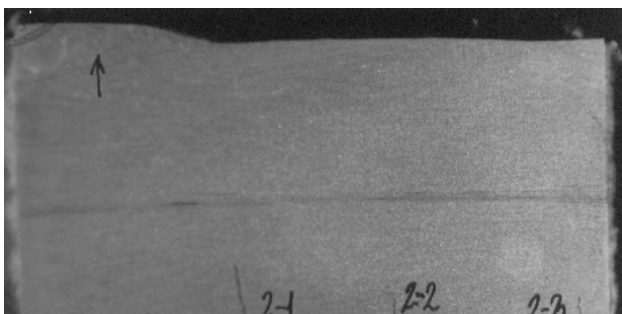
Na unutrašnjoj površini izmenjivača toplote otkrivene su prsline u ZUT i u osnovnom materijalu u blizini zavarenih spojeva. Prsline su paralelne i prostiru se do dubine 10 mm poprečno i podužno u odnosu na zavareni spoj (sl. 8).

Slika 8. Prsline na izmenjivaču toplote

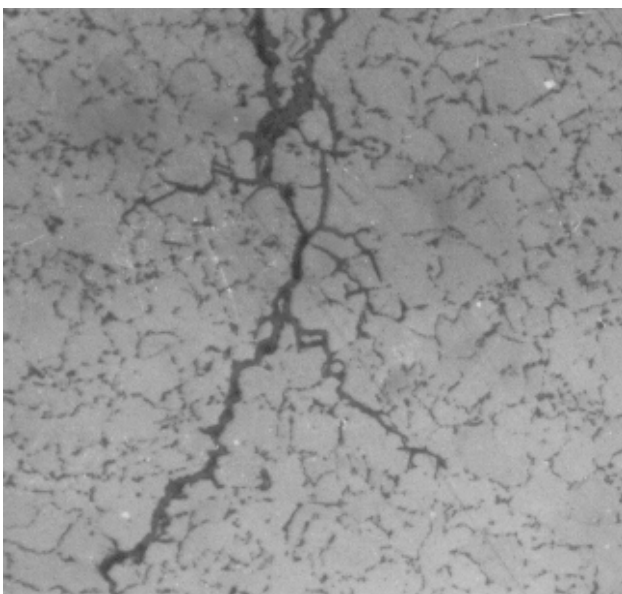
Kretanje prsline kroz feritno perlitnu strukturu je interkristalno (sl. 9) i transkristalno (sl. 10). U nafti je nađen znatno veći sadržaj sumpora od dozvoljenog. Oštećenja tipa naponske korozije na izmenjivaču toplote nastala su zbog prisustva agresivnog sumpora u inače neagresivnoj nafti i zaostalih napona od zavarivanja, postupak zavarivanja 121.

Slika 9. Interkristalni rast prsline na materijalu izmenjivača, x250

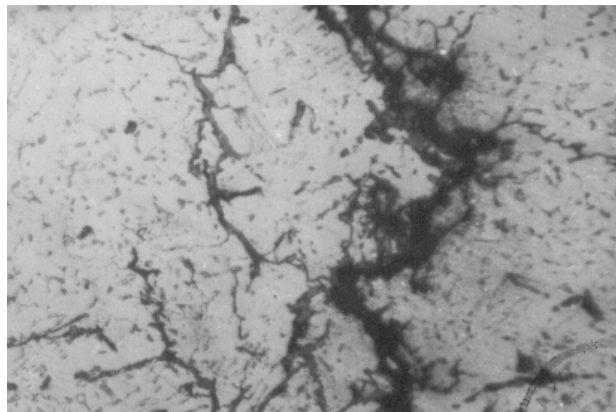
Slika 10. Transkristalni rast prsline na materijalu izmenjivača, x250

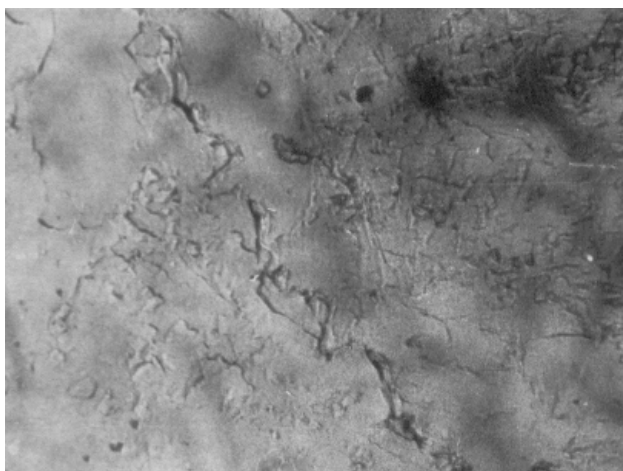
Na CrMo čeliku posle 30 godina rada otkrivena su oštećenja od vodonične korozije na granicama zrna, u vidu kratkih mikroprslina (sl. 12). Čelik je u smeši benzina i vodonika bio izložen temperaturi 537°C i pritisku 35,1 bar.

U strukturi materijala konstatovana je manja količina perlita kao posledica pojave površinske dekarbonizacije.

Slika 12. Početna oštećenja od vodonične korozije, mikroprrsline, x250

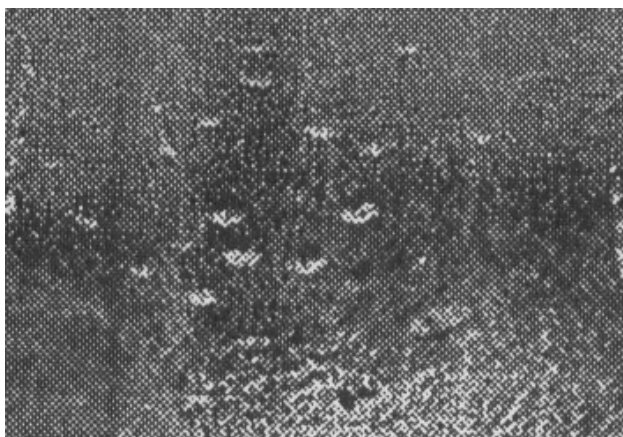
Na Mo čeliku je posle 30 godina rada došlo do većeg stepena oštećenja u vidu plikova i prslina (sl. 13). Čelik je u smeši benzina i vodonika bio izložen temperaturi 438°C i pritisku 35,1 bar. Vizuelnim pregledom unutrašnje površine otkriveni su plikovi, a metalografskom mikrostrukturnom analizom otkrivene su mikroprslinae većeg intenziteta. Ultrazvučnim merenjem prigušenja dobijene su vrednosti od 0,16 do 0,32 dB/mm, što potvrđuje oštećenja od vodonične korozije.

Slika 13. Oštećenja od vodonične korozije—plikovi na unutrašnjoj površini

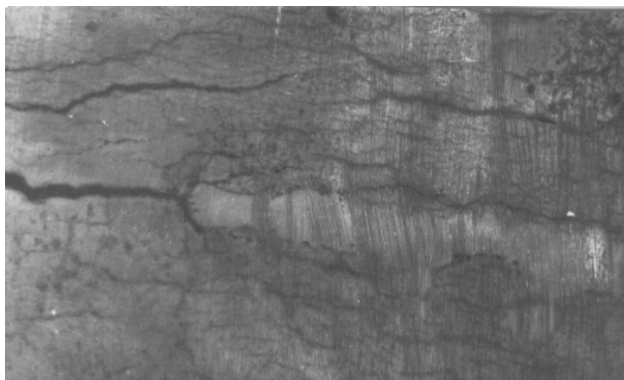
Sa unutrašnje strane ugaonog montažnog zavarenog spoja držača vatrostalne izolacije, izrađenog od čelika ASTM A304H (nestabilizovan nerđajući čelik), prisutne su prsline različitog intenziteta (sl. 14). Metalografskom mikrostrukturnom analizom spoljnje površine utvrđena je interkristalna korozija, a na unutrašnjoj površini interkristalna korozija i

Slika 14. Prsline u zoni zavarenog spoja priključka regeneratora

Sanacija zavarivanjem se pokazala neprihvatljivom, pa je zamenjen ceo segment.

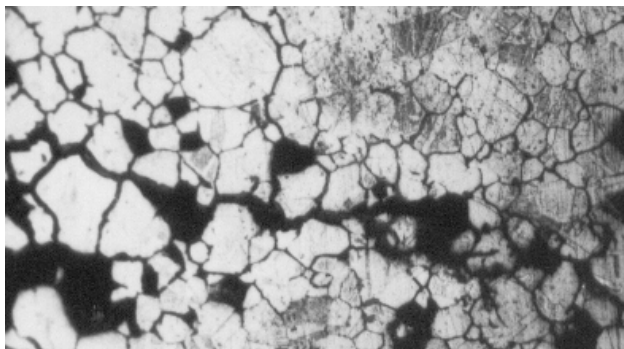
interkristalne prsline (sl. 15). Pored interkristalnih prsline u ZUT, javljaju se i transkristalne prsline (sl. 16a). Analiza prelomne površine na skenirajućem elektronskom mikroskopu uzorka uzetog pri sanaciji, pokazala je da je u pitanju krti lom i da se prsline prostire po granicama zrna (sl. 16b).

a) na spoljnoj površini

b) na unutrašnjoj površini, $\times 125$

Slika 15. Interkristalna korozija na priključku regeneratora

U normalnim uslovima kroz cevni priključak obložen vatrostalnom oblogom na strani fluida, protiče koroziono abrazivni fluid (C, CO, CO₂, vazduh) temperature 733°C pritiska 2,1 bar. Na mestima potpunog oštećenja i stanjenja izolacije, materijal je sa unutrašnje strane izložen znatno višoj temperaturi od predviđene, 344°C. Spoljnja površina u tim uslovima ima temperaturu od 250–595°C, i tada se očekuje da su površine sa unutrašnje strane na mestima oštećenja izolacije izložene temperaturama najkritičnijeg područja za nastanak interkristalne korozije.

Mali intenzitet korozije sa spoljne strane uslovljen je progrevanjem po preseku na mestima oštećenja izolacije u kontaminiranom lokalitetu blago agresivne sredine.

Primena nestabilizovanog austenitnog čelika sa vatrostalnom izolacijom je opravdana ako nema oštećenja izolacije. Ponovljena zavarivanja držača su unela dodatne naponne za nastanak interkristalne i transkristalne korozije. Kada se očekuje nastanak interkristalne korozije, primena stabilizovanih čelika je ipak bolje rešenje.

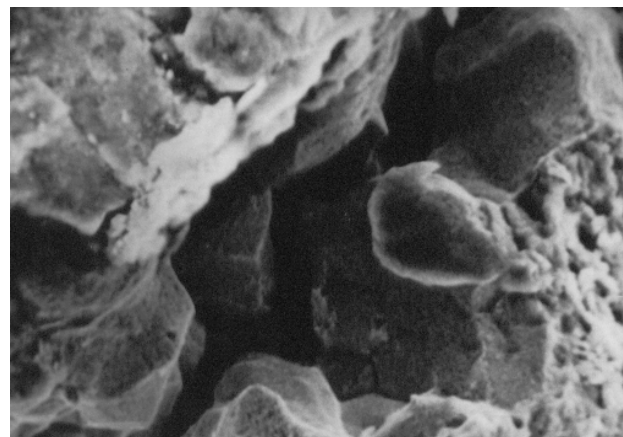
a) transkristalne prsline, $\times 125$

b) prsline po granicama zrna, $\times 500$

Slika 16. Prsline na priključku regeneratora
