ANALIZA REZULTATA ISPITIVANJA VRELOVODNOG KOTLA KAO PODLOGA ZA OCENU NJEGOVOG INTEGRITETA

ANALYSIS OF TEST RESULTS OF HOT-WATER BOILER AS A BASIS FOR ITS INTEGRITY ASSESSMENT

OSNOVNI PODACI O KOTLU VK1 U TO „MIRIJEVO“

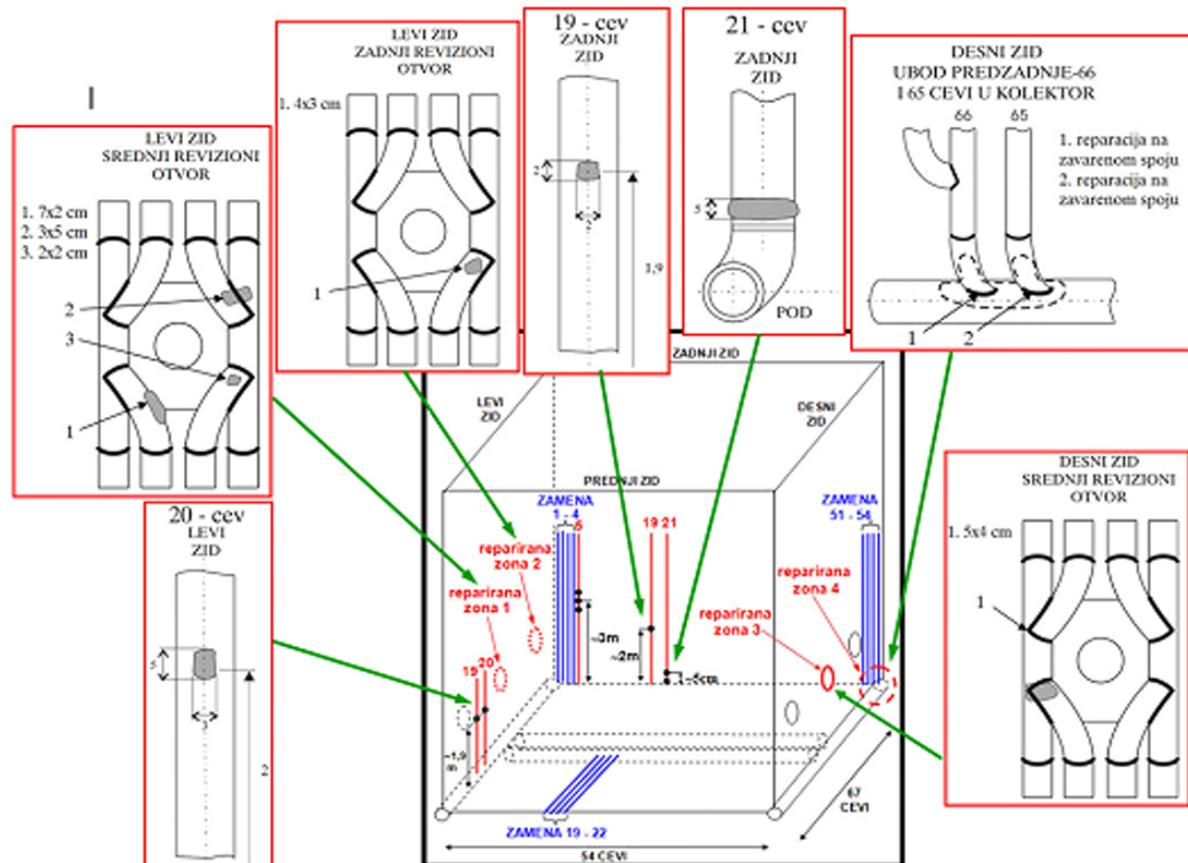
Prvi eksploracijski problemi javljaju se u vidu curenja pojedinih ekranskih cevi ($\varnothing 57 \times 4$, čelik Č1214.1), zbog čega su nakon deset godina rada zamenjeni delovi cevnog sistema u ložištu. Međutim, time eksploracijski problemi nisu otklonjeni, a učestalost curenja se povećala, posebno na cevima u zoni levog i zadnjeg zida ložišta, /5/.

- sagledavanju stanja spoljnjih površina ekranskih cevi u prednjem, zadnjem, desnom i levom zidu i podu;
- mapiranju lokacija po visini i strani kotla cevi/deonica cevi ekrana koje su zamenjene ili reparirane, sl. 1;
- proveri geometrije panela.

Slika 1. Pozicije zamenjenih i šematski prikaz repariranih ekranskih cevi, /5/

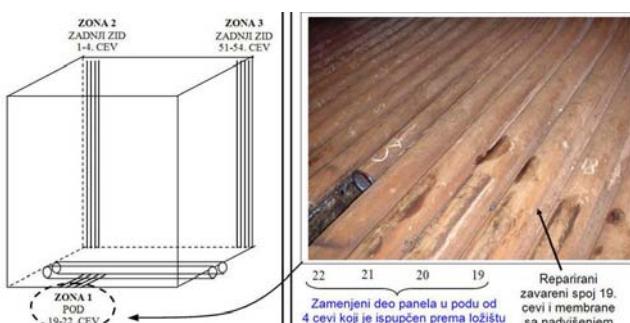
Na spoljnjih površinama cevi u prednjem, zadnjem i desnom bočnom zidu uočena je ravnomerna korozija bez debljih naslaga. Prisustvo kondenzacije i ovlaženih zona sa tragovima curenja utvrđeno je na više mesta, uglavnom ispod repariranih oblasti. Uočene su i deformacije pojedinih cevi u vidu ispuštenja ka ložištu kotla i to u tri zone, sl. 2.

Slika 2. Zone deformacije ekranskih cevi

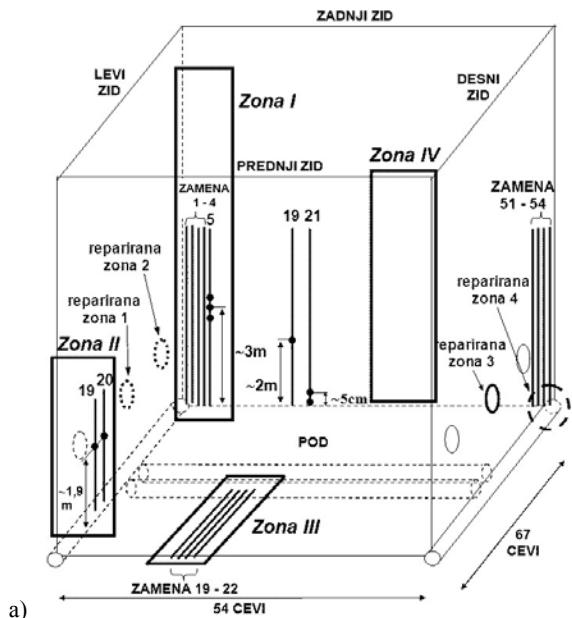
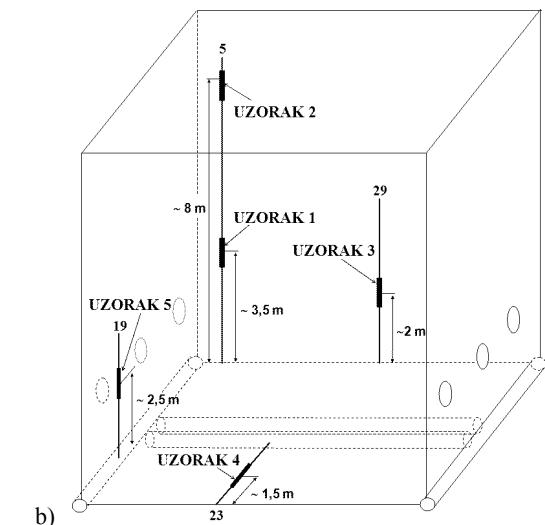
Na osnovu podataka iz eksploracije ekranskog isparivača, vizuelne kontrole *in situ* i ispitivanja pomoći uređaja EMF3-MI, definisane su kritične zone i lokacije iz kojih su isečeni cevni uzorci za ispitivanje razaranjem, sl. 3a, b.

Slika 3. Pozicije: (a) „kritičnih“ zona i (b) lokacije uzorkovanja cevnih uzoraka

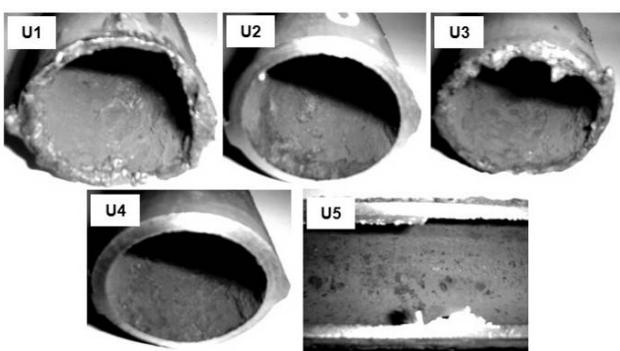
Na unutrašnjoj površini strane cevi okrenute ka ložištu, kod svih pet uzoraka, uočene su višeslojne, po debljini neravnomerne (do 3 mm) rastresite naslage crvenkasto-smeđe boje (hematit), ispod kojih postoji snažan korozijski atak u vidu kratera različite dubine, sl. 4.

Slika 4. Unutrašnja površina strane okrenute ka ložištu uzoraka cevi

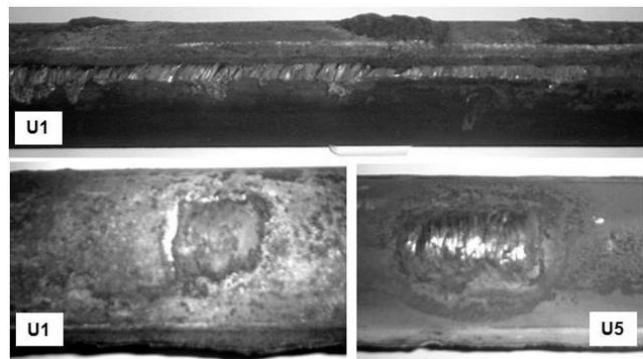
Cevni uzorci 1 i 5 sadrže i oblasti ($\sim 30 \times 40$ mm) koje su reparaturno zavarene, sl. 5. Sve reparirane zone karakterišu greška zavarivanja tipa nadvišenja visine do 35 mm.

Slika 5. Izgled repariranih oblasti za nadvišenjem

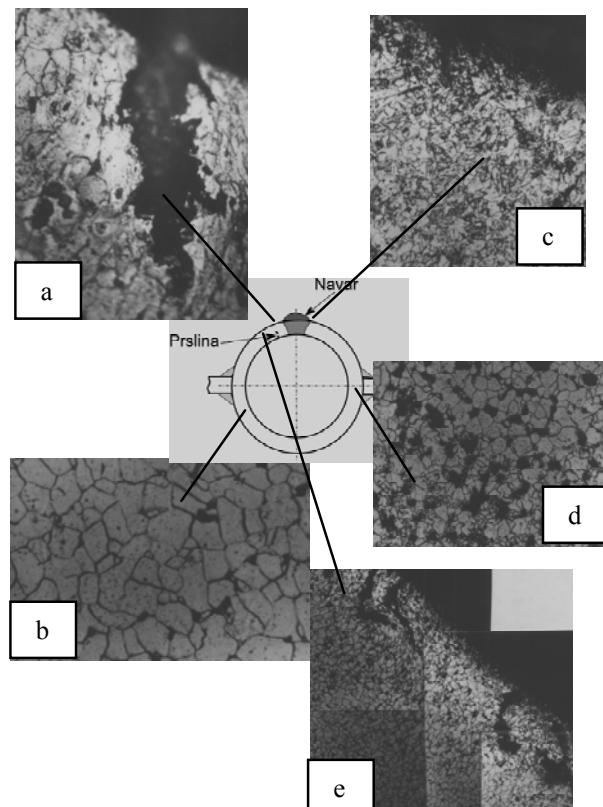
Kod uzorka 1 (zadnji zid, 5. cev, kota ~3,5 m od poda) prsten je isečen iz cevi tako da je obuhvaćena i zona reparacije, što je šematski prikazano na sl. 6.

Sa prikazanih mikrofotografija, sl. 6(a–e), koje odražavaju mikrostrukturu ispitivanog uzorka, utvrđeno je da je:

- osnovna mikrostruktura feritno-perlitna, kao što se i očekuje za ovu klasu čelika, ali sa vrlo malim sadržajem perlitnog mikrokonstituenta (3,5% perlita, što odgovara čeliku sa sadržajem ugljenika od svega 0,04%),
- u zoni popravke uočene su, u široj oblasti, sve veoma grube strukture ZUT i prsline sa unutrašnje strane cevi, što ukazuje ili na neprikidan postupak popravke ili na neprikładne parametre reparaturnog zavarivanja.

Slika 6 (a-e). Uzorak 1, prsten za ispitivanje mikrostrukture, pozicije ispitivane na poprečnom preseku cevi: a) osnovni materijal; b) unutrašnja strana, prsline u blizini popravke; c) zona popravke, unutrašnja strana, prsline; d) ZUT membrane; e) unutrašnja strana, prsline

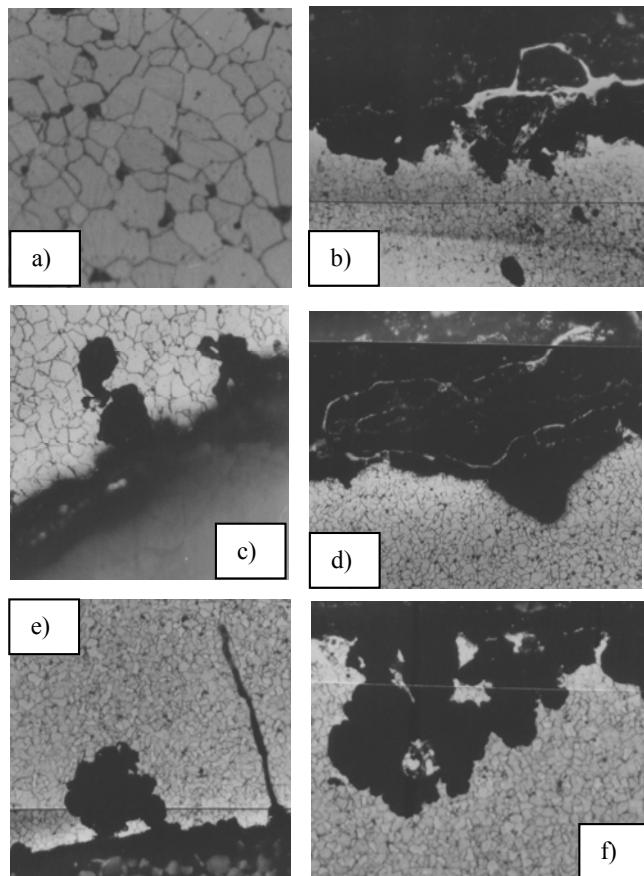
Mikrostrukturalne karakteristike uzorka 2 (zadnji zid, 5. cev, kota ~3,5 m od poda ložišta sa vrha panela) su prikazane na sl. 7(a–f), sa kojih se vidi:

- da je osnovna mikrostruktura skoro čisto feritna, perliti mikrokonstituent je prisutan sporadično, uz nehomogenu raspodelu i u veoma maloj količini;
- da je sa unutrašnje strane cevi prisutan korozni atak u vidu kratera dubine 0,6–0,9 mm, vide se proizvodi galvanske korozije i naslage debljine 0,8–1,0 mm,
- da su sa spoljnje strane cevi prisutni krateri od gasne korozije, dubine do 0,3 mm, kao i prsline, dubine prodora do 0,85 mm; po nekim karakteristikama, pre svega po načinu inicijacije uočena prsina bi mogla da se svrsta u kategoriju korozionsko-zamornih prsina.

Slika 7 (a–f). Uzorak 2, pozicije ispitivane na poprečnom preseku cevi: a) osnovni materijal; b) unutrašnja strana, naslage; korozni krateri; c) spoljnja strana, razugljeničenje, krateri; d) unutrašnja strana, naslage, korozni krateri; e) spoljnja strana, prsline, krateri; f) unutrašnja strana, povezani korozni krateri

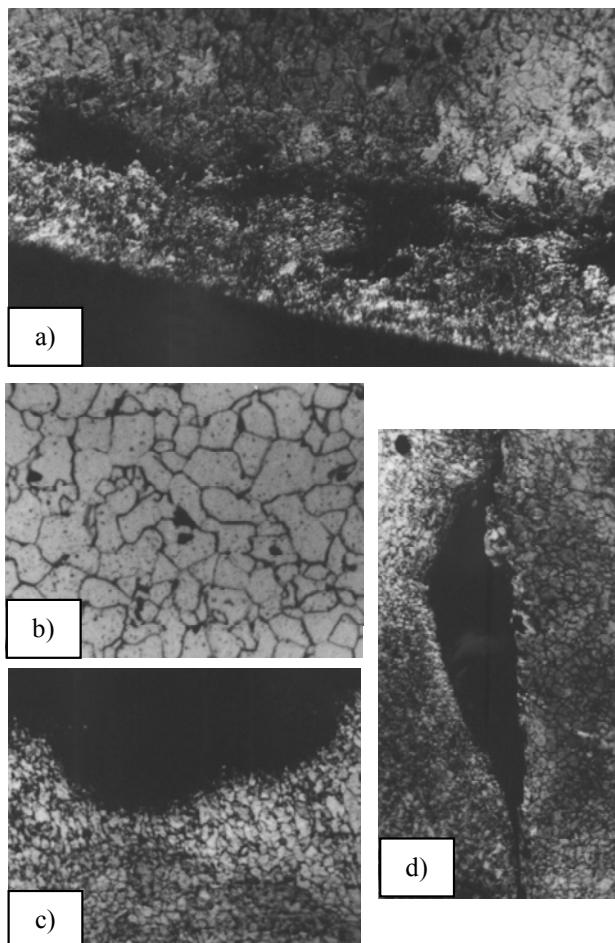
Mikrostrukturalne karakteristike uzorka 3 (zadnji zid, 29. cev, kota ~2,0 m od poda ložišta) su prikazane na sl. 8(a–d) sa kojih se vidi:

- da je osnovna mikrostruktura skoro čisto feritna, perliti mikrokonstituent je prisutan sporadično, uz nehomogenu raspodelu i u veoma maloj količini, 4% perlita, 0,035% ugljenika);
- da je sa unutrašnje strane cevi prisutan korozni atak u vidu kratera dubine do 0,6 mm i da postoje naslage debljine 0,8–1,5 mm;

– da su sa spoljnje strane cevi prisutni korozni krateri i potpovršinske prsline koje se pružaju paralelno sa osom cevi i vrlo verovatno su posledica grešaka iz fabrikacije – prevajjanosti.

Slika 8 (a–d). Uzorak 3, pozicije ispitivane na poprečnom preseku cevi: a) spoljnja površina, prsline i prevajjanost u potpovršinskom sloju; b) osnovni materijal; c) unutrašnja strana, razugljeničenje, korozni krater; d) spoj cev-membrana, greška vezivanja, prsline

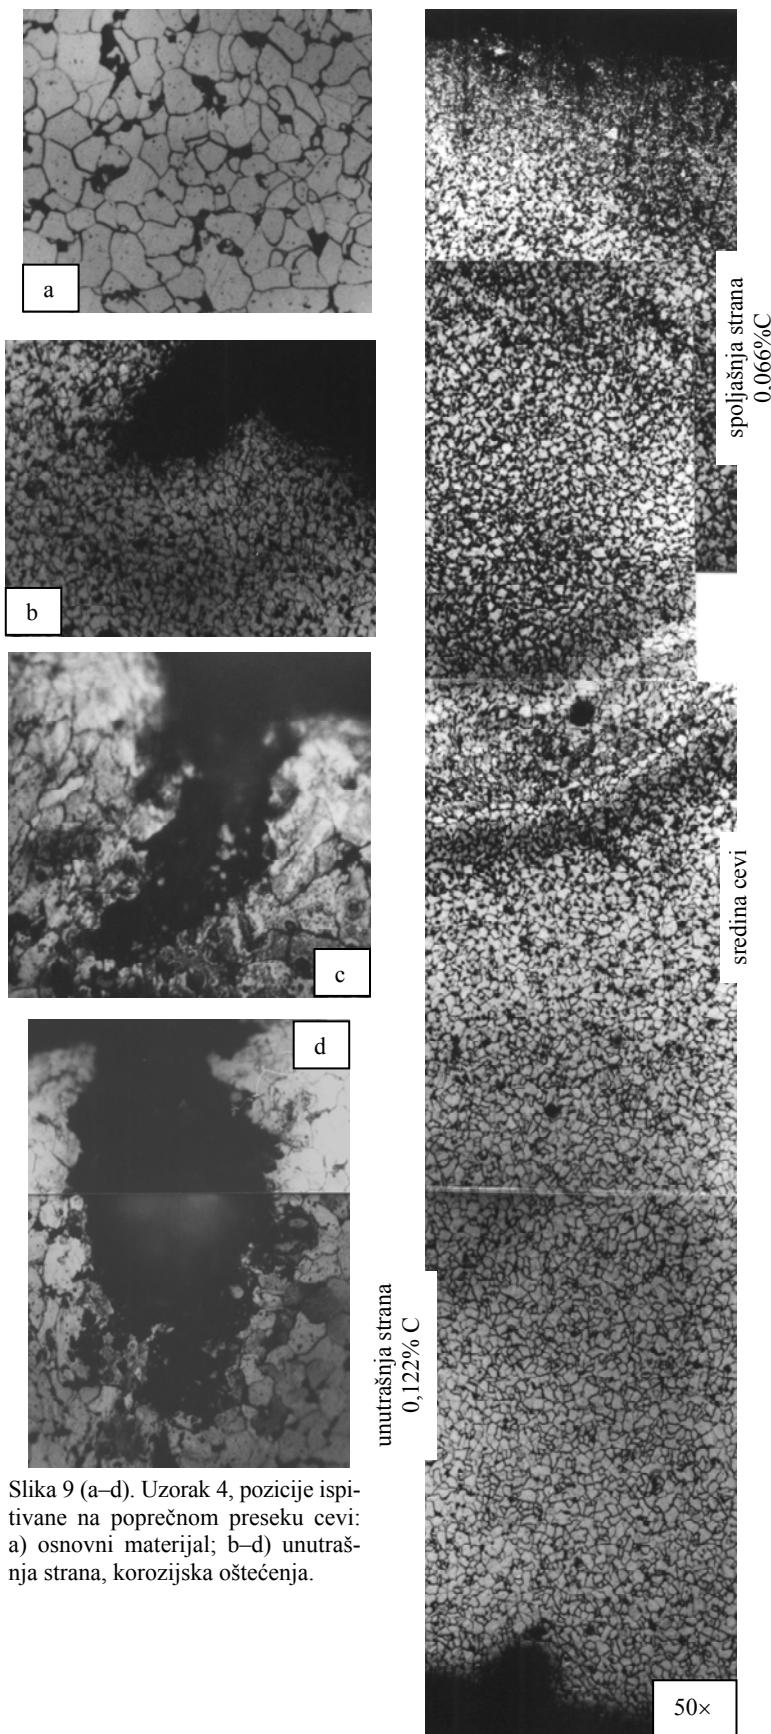
Mikrostrukturalne karakteristike uzorka 4 (prednji zid, 23. cev, na rastojanju od ~1,5 m od prednjeg zida ložišta) su prikazane na sl. 9(a–d) sa kojih se vidi:

- da je osnovna mikrostruktura feritna-perlitna, sa perlitskim mikrokonstituentom u količini ~7% (0,06% C);
- da su sa unutrašnje strane cevi vidljive deformacije potpovršinskih slojeva u blizini oštećenja, izrazit korozni atak u vidu kratera dubine do 0,7 mm i naslage debljine 0,3–0,5 mm;
- prisustvo korozionih kratera i naslage sa spoljnje strane.

Slika 9 (a–d). Uzorak 4, pozicije ispitivane na poprečnom preseku cevi:
a) osnovni materijal; b–d) unutrašnja strana, korozionska oštećenja.

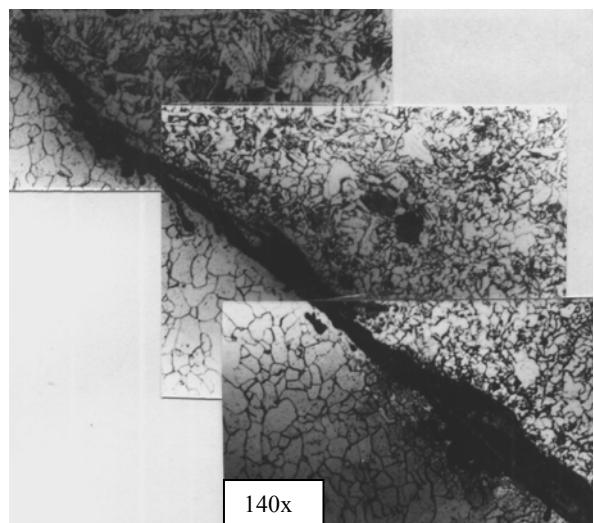
Mikrostrukturalne karakteristike uzorka 5 (levi zid, 19. cev, kota ~3 m od poda) se vide na sl. 10 (a,b):

- osnovna mikrostruktura je feritna-perlitna, sa izrazitom koncentracijskom nehomogenosti, sadržaj ugljenika sa spoljnje strane iznosi 0,066%, a sa unutrašnje 0,122%; količina perlitnog mikrokonstituenta varira po debljini zida cevi u zavisnosti od sadržaja ugljenika;
- deformacija srednjih mikrostrukturalnih slojeva kao posledica fabrikacije cevi, šupljine i uključci;
- sa unutrašnje strane cevi korozni atak, krateri i naslage; – prsline na površinski slojevi sa spoljnje strane.

Slika 10b. Zona membrane. Greška vezivanja.
Prsline. Grubi ZUT

Slika 10a. Uzorak 5.
Poprečni presek po debljini cevi
