ANALIZA OŠTEĆENJA TERMOENERGETSKE OPREME KOROZIJOM ANALYSIS OF POWER PLANT COMPONENT DAMAGE BY CORROSION

Stručni rad / Professional paper
UDK /UDC: 620.193: 621.1
Rad primljen / Paper received: 20.08.2007.

Adresa autora / Author's address:
Zavod za zavarivanje, Beograd, Grčića Milenka 67
konorg@bitsyu.net

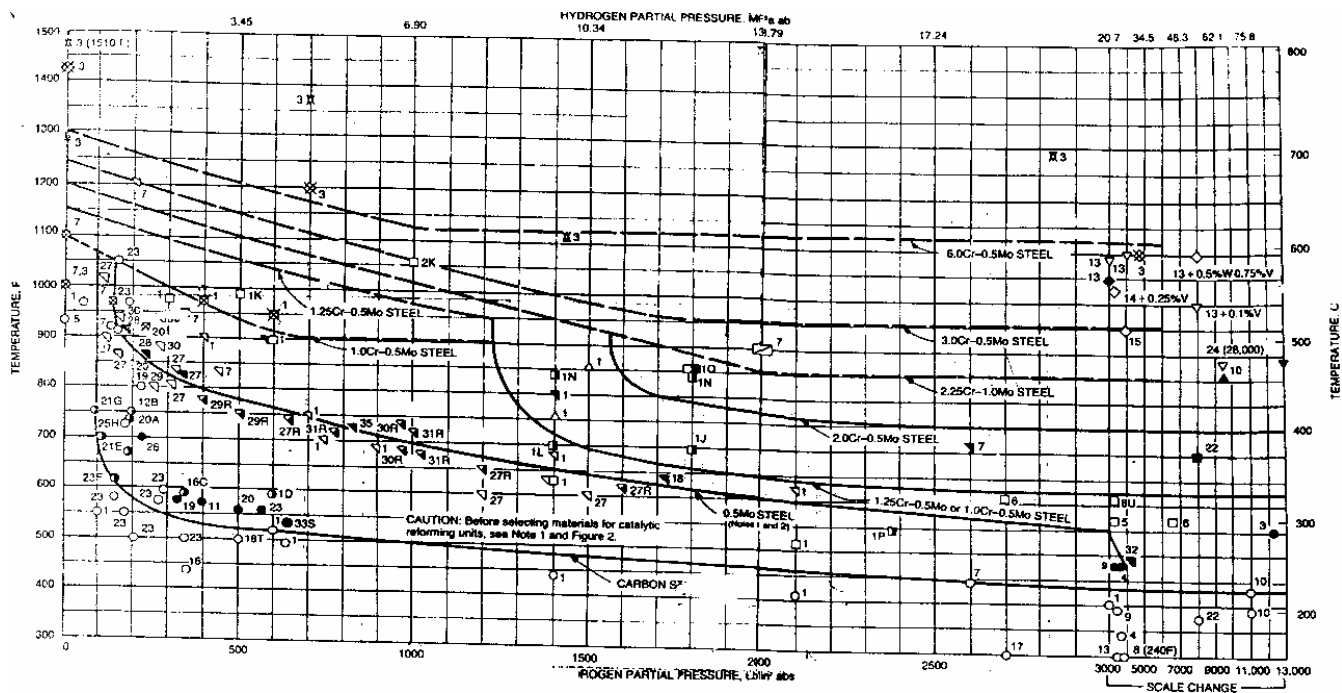
Slika 11. Dijagram granice postojanosti čelika prema vodoničnoj koroziji pri visokim temperaturama i pritiscima (API publikacija 941/83)

Iz dijagrama na sl. 11 se vidi da se materijal posude 1 nalazi u području površinske dekarbonizacije, a posude 2 u području sklonosti ka unutrašnjoj dekarbonizaciji, dok je visokolegirani čelik postojan prema vodoničnoj koroziji.

Dati primeri potvrđuju da se u istim radnim uslovima (povišena temperatura i prisustvo vodonika) primenom odgovarajućeg materijala, visokolegirano čelika, vodonična korozija neće pojaviti ni pri dugotrajnoj eksploataciji.
