KOROZIJA TOPLOVODA

CORROSION OF HOT WATER PIPELINES

Pregledni rad / Review paper

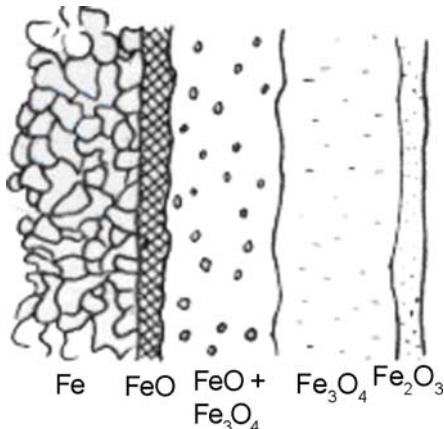
Slika 1. Raspored stvorenih oksida po površini oksidisanog železa, odnosno, niskolegiranog čelika

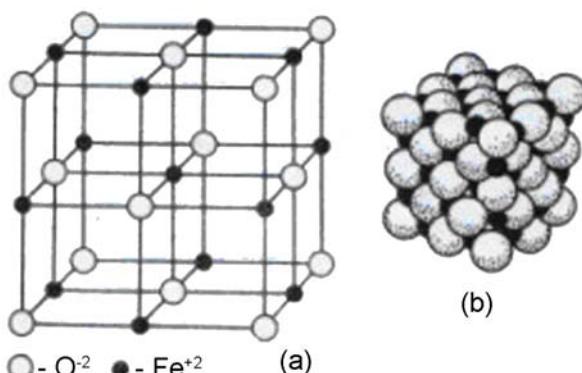
Slika 2. Kristalna rešetka FeO : a) šema i b) jonski radijusi atoma

Razlika u veličini atomskih (jonskih prečnika) kiseonika i železa je vidljiva. Praktična posledica toga je povećanje zapremine oksida železa, tj. bubrežje. Bubrežjem se smanjuje čvrstoća i kompaktnost polaznog materijala.

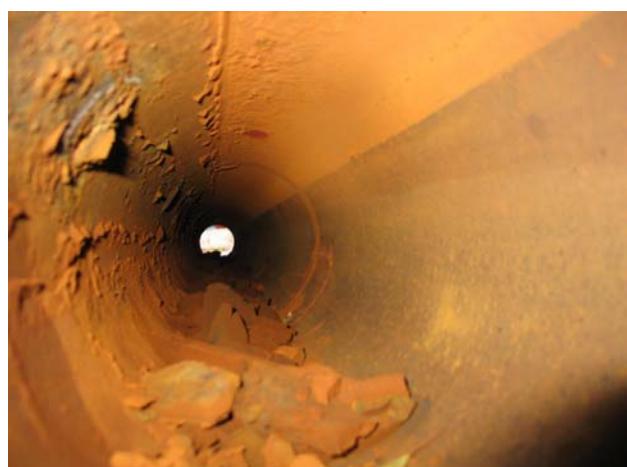
Slika 3. Talog u toplovodnim cevima od čelika, unutrašnja strana

Stvaranje taloga u protočnim cevima predstavlja problem jer on drastično smanjuje protok radnog fluida. Vode koje se kod nas koriste za daljinsko grejanje sadrže znatnu količinu (bi)karbonata i drugih supstanci koje doprinose tvrdoći vode. Iako se supstance koje doprinose tvrdoći posebno uklanjaju, ipak delom dospevaju u toplovodni sistem /4,12/. Dospele supstance, istaložene po zidovima cevi reaguju sa materijalom cevi, a nastali talog je bledo žut do crvenkaste boje, sl. 3. Čist talog iz vode ima prljavo belu boju.

Jedinjenja taloga iz vode, s jedne strane, i oksida, odnosno hidroksida stvorenih po površini cevi, sa druge strane, često su kompleksna i amorfne prirode. Amorfna priroda taloga se pripisuje pojavi želatinoznih hidratisanih karbonata sa oksidima železa. Problem postaje složeniji jer su i oksidi železa hidratisani, kako je kasnije objašnjeno. Talog u opisanom stanju nije hemijski neutralan već neprekidno stupa u reakciju sa materijalom cevi i nagriza ga.

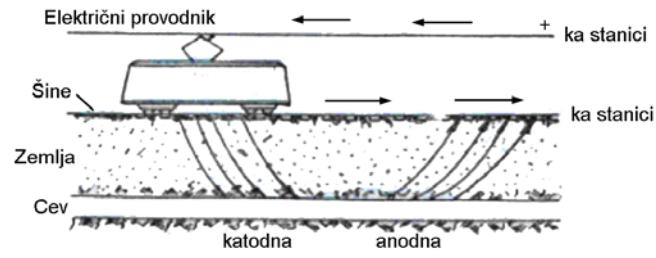
Slika 4. Korozija cevovoda u tlu usled postojanja lutajućih struja od jednog šinskog vozila

Korozija izazvana lutajućim strujama karakteristična je za urbane sredine. Najčešće se ovaj vid korozije javlja gde postoji šinski saobraćaj (tramvaji po gradovima ili metro). Naravno da su takva vozila izolovana, ali zbog dotrajalosti ili nekog drugog razloga, ta izolacija je oslabila, i kao posledica javljaju se lutajuće struje po tlu. Šematski prikaz takve koncepcije korozije ilustrovan je na sl. 4.

Struja koja se javlja između električnog vozila i objekta nema pravolinjsko kretanje već se kreće slobodno, ali krivolinijski, a naziv lutajuća struja potpuno pristaje i odgovara suštini pojave. Dovodenje dodatne struje pogoduje odvijanju elektrohemskih procesa, koji u ovakvim situacijama imaju samo razarajuće dejstvo. Mikrolokaciju pojave korozije je, obzirom na pravac kretanja lutajućih struja, teško predvideti, a to otežava rešavanje ovog tipa korozije i poskušljuje zaštitu.

Zbog lutajućih struja ne propadaju ni spomenuti tramvaji ni šine, koje obično imaju neku dodatnu zaštitu, već neki metalni objekti u blizini. Obično su to podzemni objekti kao što su vodovodne ili toplovodne cevi. Na ovako korodiranom mestu se ne uočava promena tipa razugljeničenja ili transkristalne korozije u mikrostrukturi materijala. S obzirom da lutajuća struja dolazi spolja, koroziski oštećenje cevi nastaje sa spoljnje strane i prodire u dubinu.

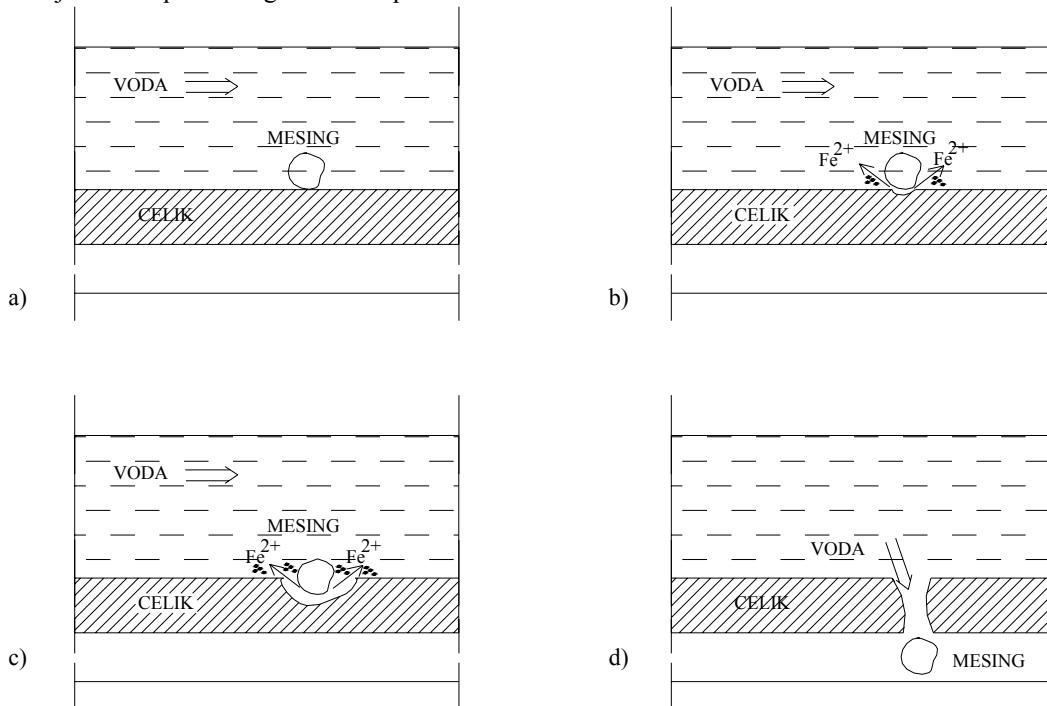
Slika 5. Ilustracija korozije čelične cevi usled prisustva mesinganih opiljaka: a) donošenje i zadržavanje mesingane čestice na dno cevi; b) zaustavljanje i početak odvijanja korozije; c) intenzivan razvoj elektrohemijске korozije i d) perforacija (prošupljivanje) cevi

Ovaj tip korozije je vrlo specifičan i redak u praksi. Nastaje tako što čestice (opiljci) mesinga padnu na dno cevi i zbog različitog elektrohemskog potencijala u odnosu na osnovni materijal cevi javlja se galvanski spreg. Skica nekoliko stadijuma ovog vida korozije prikazana je na sl. 5.

Ovakav vid korozije se javlja samo na donjoj strani cevi, s obzirom na specifičnu težinu mesinga. Opiljci mesinga potiču od mesinganih ventila iz toplovodnog sistema i „zaboravljeni“ su u ventilima posle mašinske obrade.

Korozija izazvana mesinganim opiljcima se ne javlja odmah po ugradnji novih ventila, ako oni sadrže zaostale opiljke, već 2 do 3 godine nakon ugradnje.
